CÂMARA MUNICIPAL DE COIMBRA

AVALIAÇÃO DOS EXEMPLARES ARBÓREOS DA RUA LOURENÇO DE ALMEIDA AZEVEDO

JUNHO DE 2013

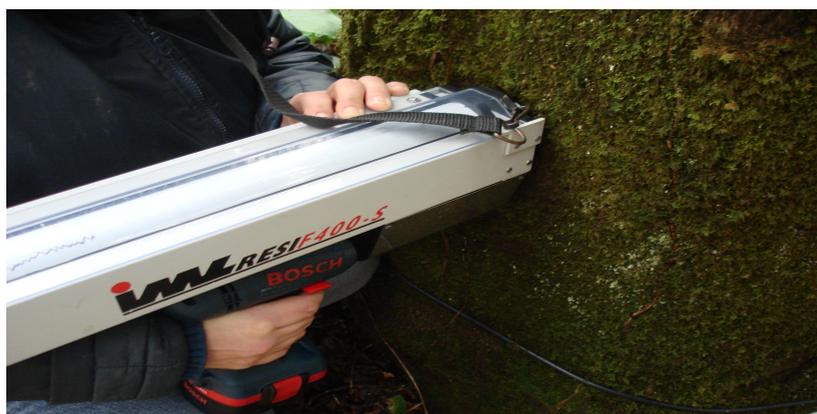
Figura 1 – Análise instrumental com recurso a resistógrafo F 400-S.

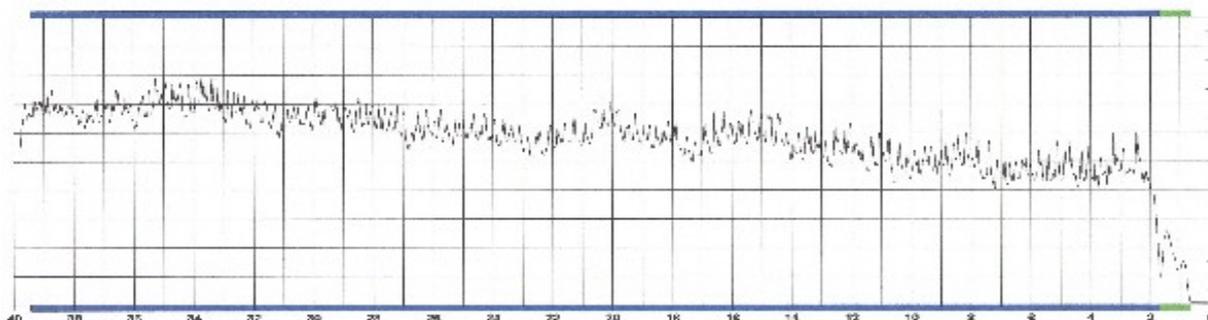
Gráfico 1 – Resistograma de uma árvore sã.

A análise do gráfico 1 revela uma zona, até 2 cm de profundidade, de amplitude reduzida, correspondente a casca-floema-câmbio secundário, passando rapidamente a uma amplitude mais elevada quando a agulha inicia a perfuração no lenho (os diversos picos que se podem observar correspondem a zonas de lenho primaveril e lenho de fim de estação, uma vez que impõem diferentes resistências à entrada da agulha no lenho). Já no gráfico n.º 2 é possível observar-se

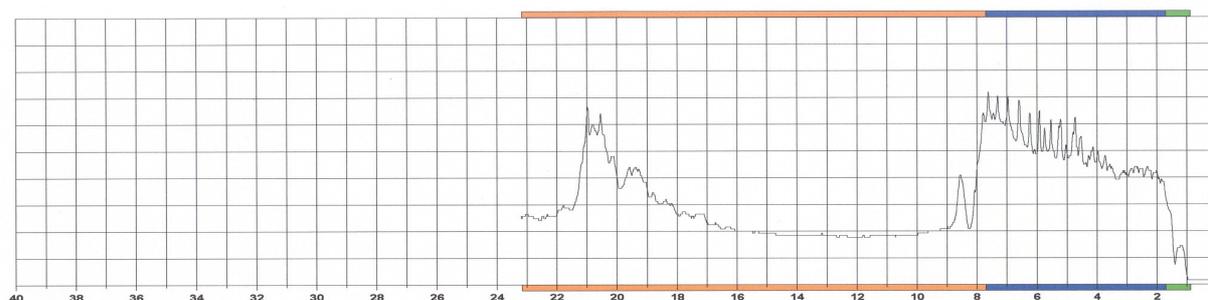
Gráfico 2 – Resistograma de uma árvore com lenho infectado por um basidiomiceta lenhícola.

entre 8 e 23 cm de profundidade uma quebra drástica da amplitude. Esta diminuição deve-se à presença de uma podridão de lenho em avançado estado de degradação, isto é, lenho alterado pelas enzimas produzidas pelo basidiomiceta lenhícola. Contudo, o defeito encontra-se estabilizado uma vez que os cerca de 5,5 cm de lenho são, posteriormente formados, são suficientes, no caso concreto deste indivíduo, para a manutenção da distribuição dos esforços físicos impostos à árvore (Mattheck & Breoler, 1994)¹.

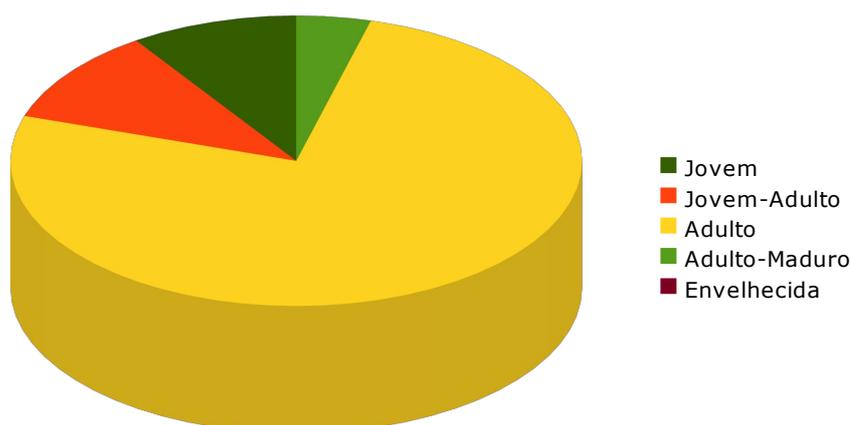
Gráfico 3 – Distribuição da população arbórea em estudo pelas classes de fase da vida

Os 95 exemplares que constituem a população arbórea da Rua Lourenço de Almeida Azevedo, distribuídos por 6 géneros, encontram-se maioritariamente na classe de fase de vida adulta, representando 75,79% da população, como se pode verificar através da análise do gráfico 3. Embora a classe adulto-maduro apresente pouca expressão, apenas 4 árvores, é unicamente formada por indivíduos de *T. tipu*.

Ponderando apenas este parâmetro de classificação é possível afirmar que a esperança de vida útil da maioria da população arbórea é ainda elevada.

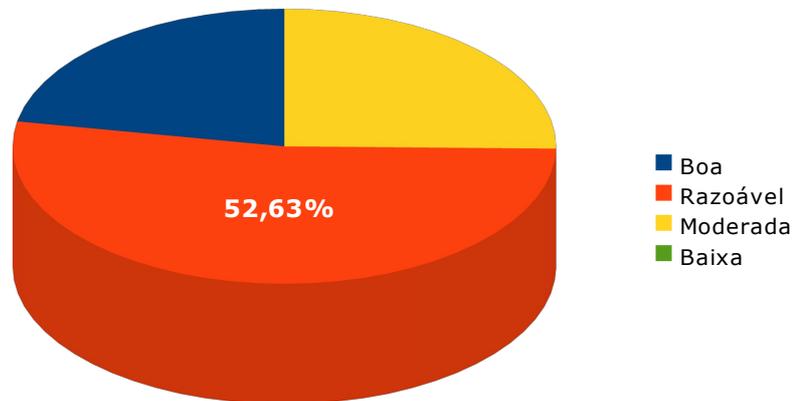
Gráfico 4 – Distribuição da população arbórea em estudo pelas classes de vitalidade

Pela análise do gráfico 4, referente a classes de vitalidade, é possível constatar que os indivíduos inspeccionados completam apenas 3 das classes – boa, razoável e moderada, encontrando-se a maioria com um vigor vegetativo razoável. Relativamente à classe de vitalidade boa é de realçar que embora represente 22,11% da população é apenas formada por dois géneros – *Liquidambar* ssp. e *Tilia* spp.. A classe moderada, por sua vez, embora represente 25,26% da população é na sua maioria formada por exemplares de *T. tipu*.

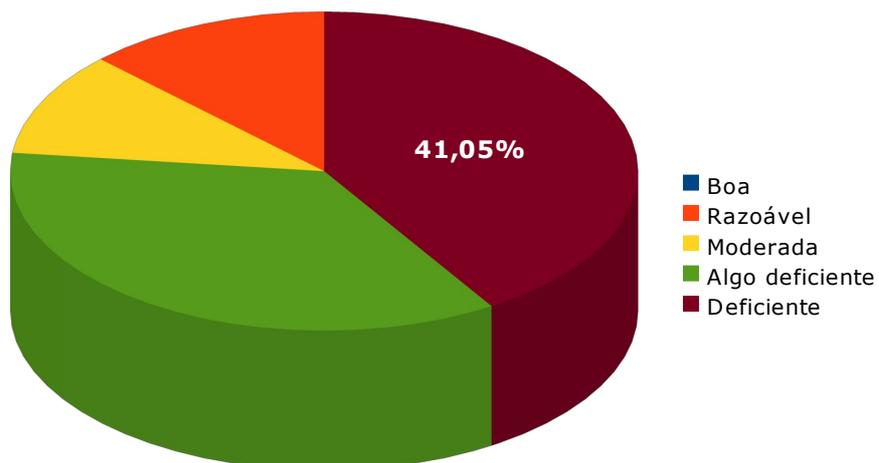
Gráfico 5 – Distribuição da população arbórea em estudo pelas classes de estrutura

Em termos estruturais, estes exemplares encontram-se maioritariamente distribuídos pelas classes deficiente e algo deficiente, as quais representam 41,05% e 35,79% da população respectivamente (gráfico 5). Este facto está essencialmente relacionado com antigas práticas de poda a que estes exemplares foram sujeitos.
