FICHA DE INVENTÁRIO

● Designação - Imóvel
● Local/Endereço - Rua da Ilha, nº2 a 8
● Freguesia - Almedina
● Concelho - Coimbra
● Distrito - Coimbra

● Designação - Imóvel
● Local/Endereço - Rua da Ilha, nº10
● Freguesia - Almedina
● Concelho - Coimbra
● Distrito - Coimbra

• Designação - Imóvel
• Local/Endereço - Rua da Ilha, nº20
• Freguesia - Almedina
• Concelho - Coimbra
• Distrito - Coimbra

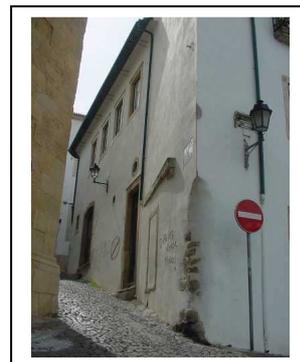
● Estado de Conservação → Bom

● Síntese Arquitectónica → O edifício goza da particularidade de se encontrar adaptado ao traçado da rua, o que originou que a sua arquitectura se encontrasse em L. Isto
--

conduziu a que houvesse uma divisão nos n.ºs de polícia, o n.º 2 ficou de um lado da rua e os n.ºs 6 a 8 ficaram do outro lado.

Desta forma, começaremos por descrever o n.º 2. Este abre no rés do chão com uma janela de uma folha, com grades, de cantaria pétreas simples; segue-se uma porta envidraçada de duas folhas de abrir, com cantaria pétreas simples; observa-se uma janela tipo olho de boi com cantaria pétreas simples; por fim, rasga-se uma porta de duas folhas de abrir, com bandeira envidraçada e cantaria pétreas simples. Por cima desta última porta encontra-se uma janela tipo olho de boi, protegida com grades e cantaria pétreas simples.

Ainda são visíveis os arranques do arco que ligava a Sé Velha com este prédio. Não se sabendo quando e para que foi construído, sabe-se que já existia em 1772, e veio a ser demolido em 1896, durante as obras de restauração artística da antiga catedral.

No 1º andar encontramos quatro janelas de duas folhas de abrir com cantaria pétreas simples.

Do n.º 6 ao 8 o edifício é composto no rés do chão por uma porta de duas folhas de abrir com cantaria pétreas simples, duas janelas jacentes, de uma folha, com um ferro a protege-las e uma porta de duas folhas de abrir, com um pequeno frontão. Todas as aberturas têm cantaria pétreas simples.

No 1º andar encontramos seis janelas de duas folhas de abrir com cantaria pétreas simples.

Na fachada foi colocado um candeeiro em ferro (alteração da iluminação pública realizada na década de 1990), de formato piramidal invertido, típico na zona da Alta.

A caleira, em metal, é suportada por vários apliques de ferro forjado (o uso de grampos de ferro era um elemento decorativo muito utilizado no século XIX, época em que estava muito em moda a arquitectura do ferro na Alta Coimbrã), tendo quatro tubos de queda em plástico.

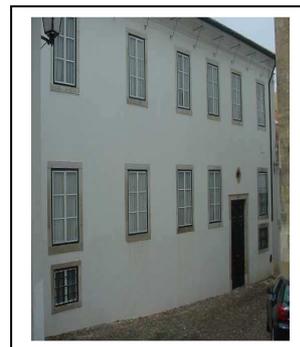
● Estado de Conservação → Bom

● Síntese Arquitectónica → O edifício de três pisos apresenta no rés do chão uma janela de duas folhas de abrir, com gradeamento e cantaria pétrea simples; segue-se uma janela de duas folhas, com guarda metálica e cantaria pétrea simples; por fim, observa-se uma porta de duas folhas, com bandeira e cantaria simples. No 1º andar rasgam-se cinco janelas de duas folhas de abrir, com cantaria pétrea simples, excepção feita à quinta janela que tem resguardo metálico; existe ainda uma janela tipo olho de boi neste piso. No 2º andar temos seis janelas de duas folhas de abrir, com cantaria pétrea simples. Na fachada foi colocado um candeeiro em ferro (alteração da iluminação pública realizada na década de 1990), de formato piramidal invertido, típico na zona da Alta. A caleira, em metal, é suportada por vários apliques de ferro forjado (o uso de grampos de ferro era um elemento decorativo muito utilizado no século XIX, época em

que estava muito em moda a arquitectura do ferro na Alta Coimbrã), tendo apenas um tubo de queda em plástico.

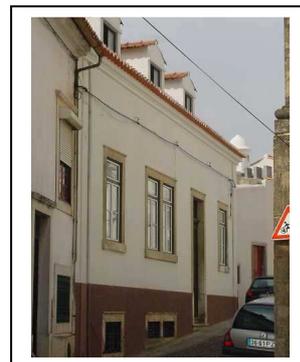
• Descrição Geral e Pormenores Importantes → Trata-se de um prédio urbano, com 2 Pisos em bom estado de conservação. De destacar a simplicidade da fachada: janelas com cantarias simples, ritmadas. O imóvel não tem pormenores notáveis.

• Estado de Conservação → Bom

• Transformações/destruições previstas → Fios eléctricos visíveis na fachada.
--

• Síntese Arquitectónica → O edifício apresenta, junto ao chão, três janelas de duas folhas de abrir com guarda metálica e cantaria pétreia simples, apontando para a existência de uma cave. No rés do chão o edifício é composto por quatro janelas de duas folhas de abrir, com bandeira envidraçada e cantaria pétreia simples, seguidas por uma porta de duas folhas de abrir, com bandeira envidraçada com guarda metálica e cantaria pétreia simples. No telhado podemos avistar três janelas tipo mansarda, de duas folhas de abrir. A caleira não é visível e o tubo de queda é em plástico.

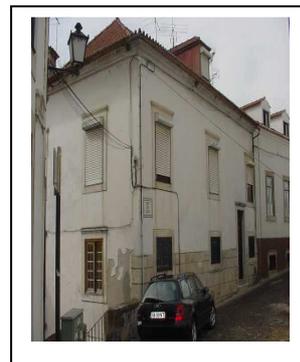
• Designação - Imóvel
• Local/Endereço - Rua da Ilha, nº22
• Freguesia - Almedina
• Concelho - Coimbra
• Distrito - Coimbra

• Descrição Geral e Pormenores Importantes → Trata-se de um prédio urbano, com 2 Pisos em razoável estado de conservação, que se estende para os Palácios Confusos. Não tem pormenores notáveis, vale pelo estado razoável de conservação.

• Estado de Conservação → Razoável

• Transformações/destruições previstas → Fios eléctricos e persianas plásticas exteriores visíveis na fachada. Há ainda a apontar a existência de muitas antenas de TV no telhado.

• Síntese Arquitectónica → O edifício que segue com a fachada para o Palácio dos Confusos, abre no rés do chão com duas janelas de duas folhas de abrir, com guarda metálica e cantaria pétrea simples; segue-se uma porta de duas folhas de abrir, com bandeira, cantaria pétrea simples e um pequeno frontão; termina com uma terceira janela igual às duas primeiras descritas. No 1º andar temos três janelas de duas folhas de abrir, com persiana plástica exterior, cantaria pétrea simples e um pequeno frontão. No telhado podemos avistar três janelas tipo mansarda, com janela de . A caleira e o tubo de queda são em metal.
