## TRABALHOS ARQUEOLÓGICOS:

### RECONSTRUÇÃO DE EDIFÍCIOS NA RUA VELHA 7/9 E TRAVESSA DA RUA VELHA 11/19

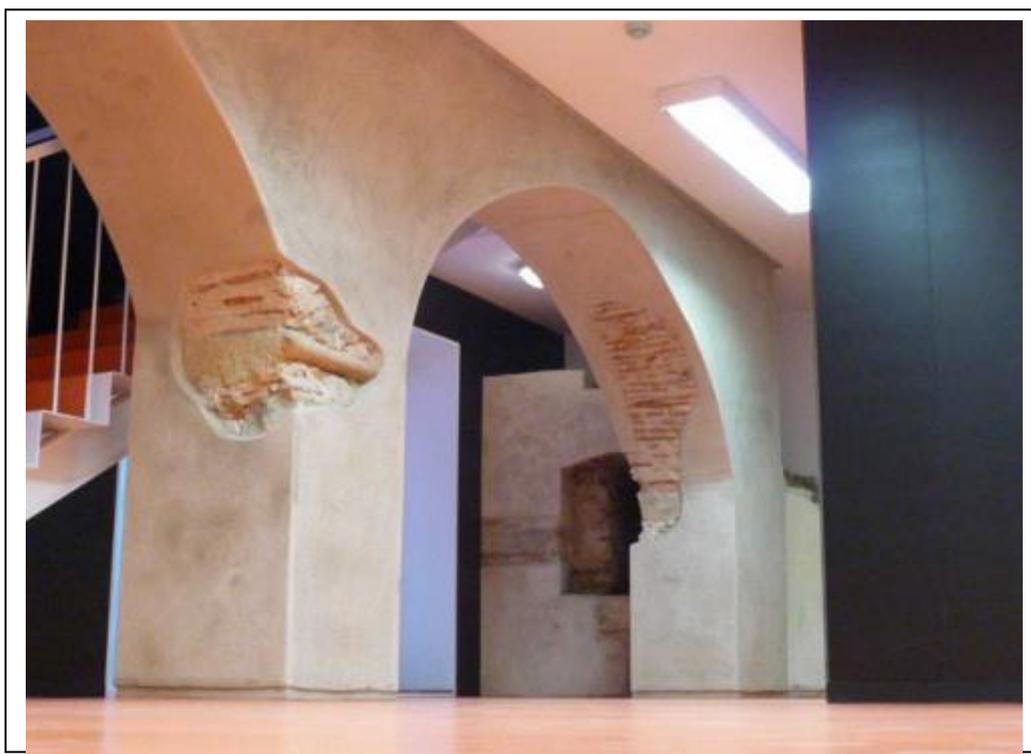
A arcaria central estruturante, em bom estado de preservação, associada aos vestígios do pavimento em tijoleira, é reveladora duma tipologia construtiva que podemos considerar como sendo de finais da Época Moderna.

Uma estrutura existente sob a escada do n.º 11 está relacionada com as estruturas mais antigas detetadas nesta intervenção, cuja datação aponta para fins da Época Medieval, não tendo sido possível o seu estudo exaustivo nesta intervenção por motivos de segurança, aguardando-se a oportunidade de estudos futuros.

Pelo exposto, e por se considerarem relevantes, propôs-se como medidas de minimização do património arqueológico detetado a integração destas estruturas no projeto em apreço.
