## FICHA TÉCNICA

<b>DESIGNAÇÃO:</b>	<b>“Requalificação das valetas da Rua Santo António – Alcarraques e da valeta da Rua Nosso Senhor dos Aflitos - Trouxemil”</b>
<b>1. LOCALIZAÇÃO</b>	
Rua Santo António - Alcarraques

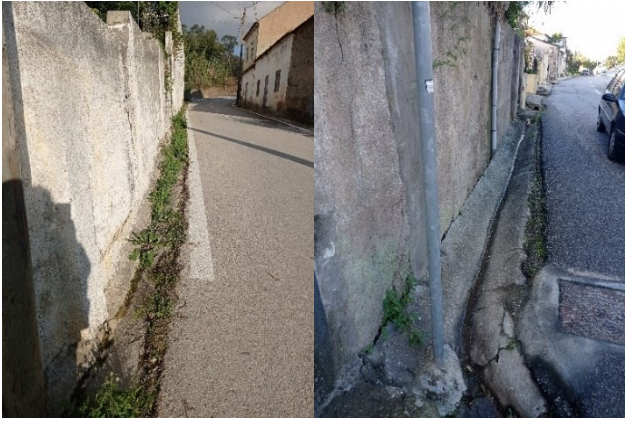
<p style="text-align: center;">Rua Santo António – Alcarraques / Rua N. Sr. Dos Aflitos - Trouxemil</p>

<b>2. DESCRIÇÃO GERAL</b>	
<p>Em Alcarraques, na <u>Rua Santo António</u>, na <u>Travessa de Santo António</u> e na <u>Rua da Pia</u> o escoamento das águas pluviais é efetuado por valetas de forma irregular, que encontram-se revestidas com betonilha, apresentam-se fissuradas, com desagregações superficiais e com falta de manutenção.</p> <p>Em Trouxemil, na <u>Rua Nosso Senhor dos Aflitos</u> a valeta apresenta-se revestida com betonilha e com problemas de escoamento de águas pluviais nomeadamente, devido à forma irregular, aos acessos a propriedades construídos com diâmetros de tubagens reduzidos e à inexistência de sistema de drenagem de águas que permita a recolha de água de forma eficaz.</p>

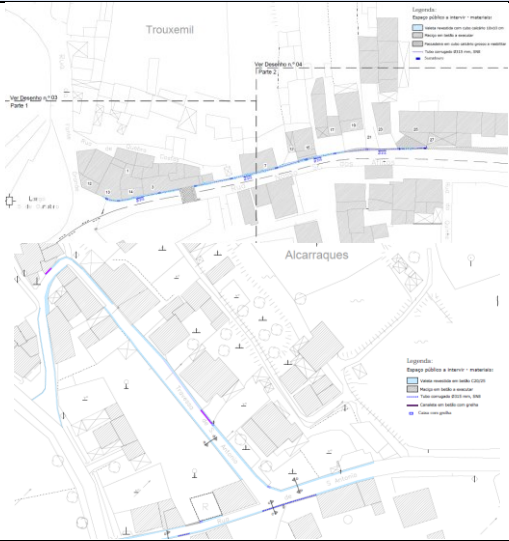
<b>3. DESCRIÇÃO DA INTERVENÇÃO</b>	
<p>A intervenção consiste:</p> <p>Em Trouxemil, na <u>Rua Nosso Senhor dos Aflitos</u> prevê-se o revestimento da valeta em calçada grossa calcária de 10x10 cm e a construção de um sistema de recolha de águas pluviais enterrado, com o coletor em tubo PVC corrugado de Ø315 mm.</p> <p>Em Alcarraques, na <u>Rua de Santo António</u>, na <u>Travessa Santo António</u> e na <u>Rua da Pia</u>, prevê-se o revestimento em betão, sendo que em alguns acessos será contruído um maciço de betão sobre um tubo PVC corrugado de Ø315 mm.</p>
