FICHA TÉCNICA

“Reabilitação da Capela de Nossa Senhora da Esperança – Santa Clara – 2.º Fase”

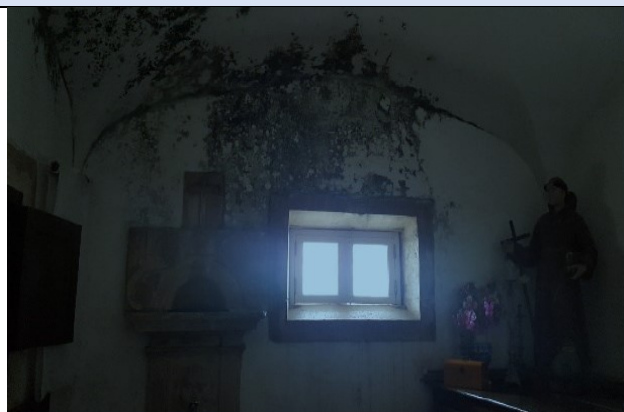
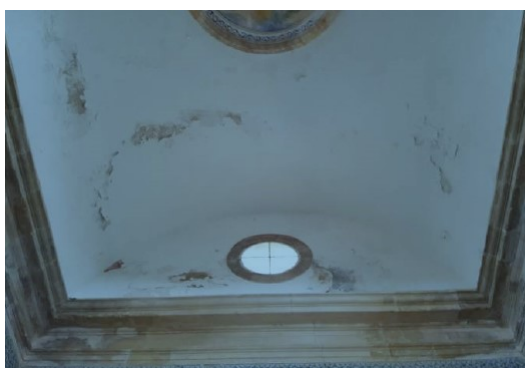
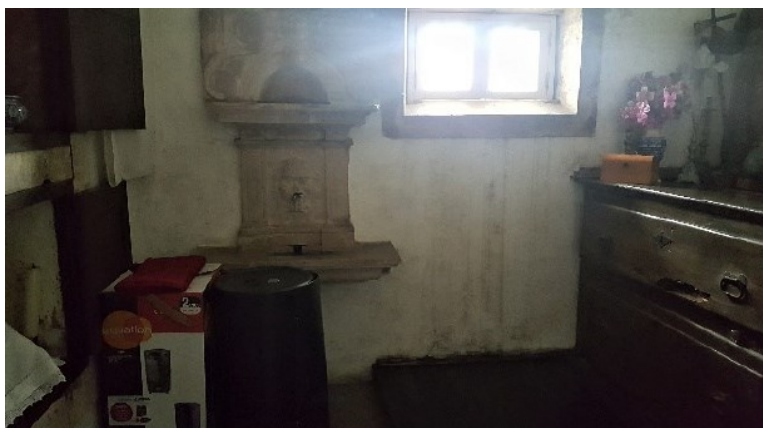
Fotos do edifício existente

No interior da Capela as paredes de grande espessura encontram-se revestidas por azulejos do final do séc. XVII, encontrando-se algumas falhas nos panos de azulejos (ausência de azulejos que caíram).

As cantarias, as talhas e as estátuas religiosas necessitam de restauro assim como as pinturas existentes nos tetos, os painéis de azulejos nas paredes e os outros elementos decorativos.

Nos topos da abóbada de berço da nave, os semicírculos são também rebocados e pintados de branco e ambos apresentam manchas de humidade.

As superfícies dos tetos da nave principal e da capela-mor apresentam pontualmente manchas de humidade e tinta a descascar.

As sacristias possuem tetos abobadados e paredes pintadas de branco com muitas manchas de humidade, fungos e bolores, decorrentes de infiltrações. Estes 2 espaços laterais à capela-mor apresentam um aspeto muito envelhecido, tal é o volume das manchas negras, escorrências e despegamento de tinta.

O projeto em causa visa a recuperação de rebocos e pinturas a branco nas superfícies do interior da Capela.

Ao nível da construção civil vai ainda incluir a remodelação da iluminação interior de modo a potenciar o existente e atingir um melhor nível de conforto a este nível.

A intervenção visa também o Restauro e a reabilitação dos azulejos, cantarias, madeiras/talha e das pinturas decorativas.
