CÂMARA MUNICIPAL DE COIMBRA DIVISÃO DO CENTRO HISTÓRICO E REABILITAÇÃO URBANA DIVISÃO DE PROJETOS	ESP.	DATA	DESIGNAÇÃO	RUB.
PROJECTISTA :	PROJETO : ARRANJO URBANO E PAISAGÍSTICO DO TERREIRO DA ERVA, INCLUINDO REMODELAÇÃO DE INFRAESTRUTURAS - 2ª FASE LOCAL : TERREIRO DA ERVA, COIMBRA			DESENHO N.º: 02
DESENHOU :	FASE : 2.ª FASE - PROJETO DE EXECUÇÃO DESENHO : PLANTA GERAL DE REPARAÇÕES			VERSÃO : ESCALA : 1:500
EE :	NOTAS :			DATA : JANEIRO 2025

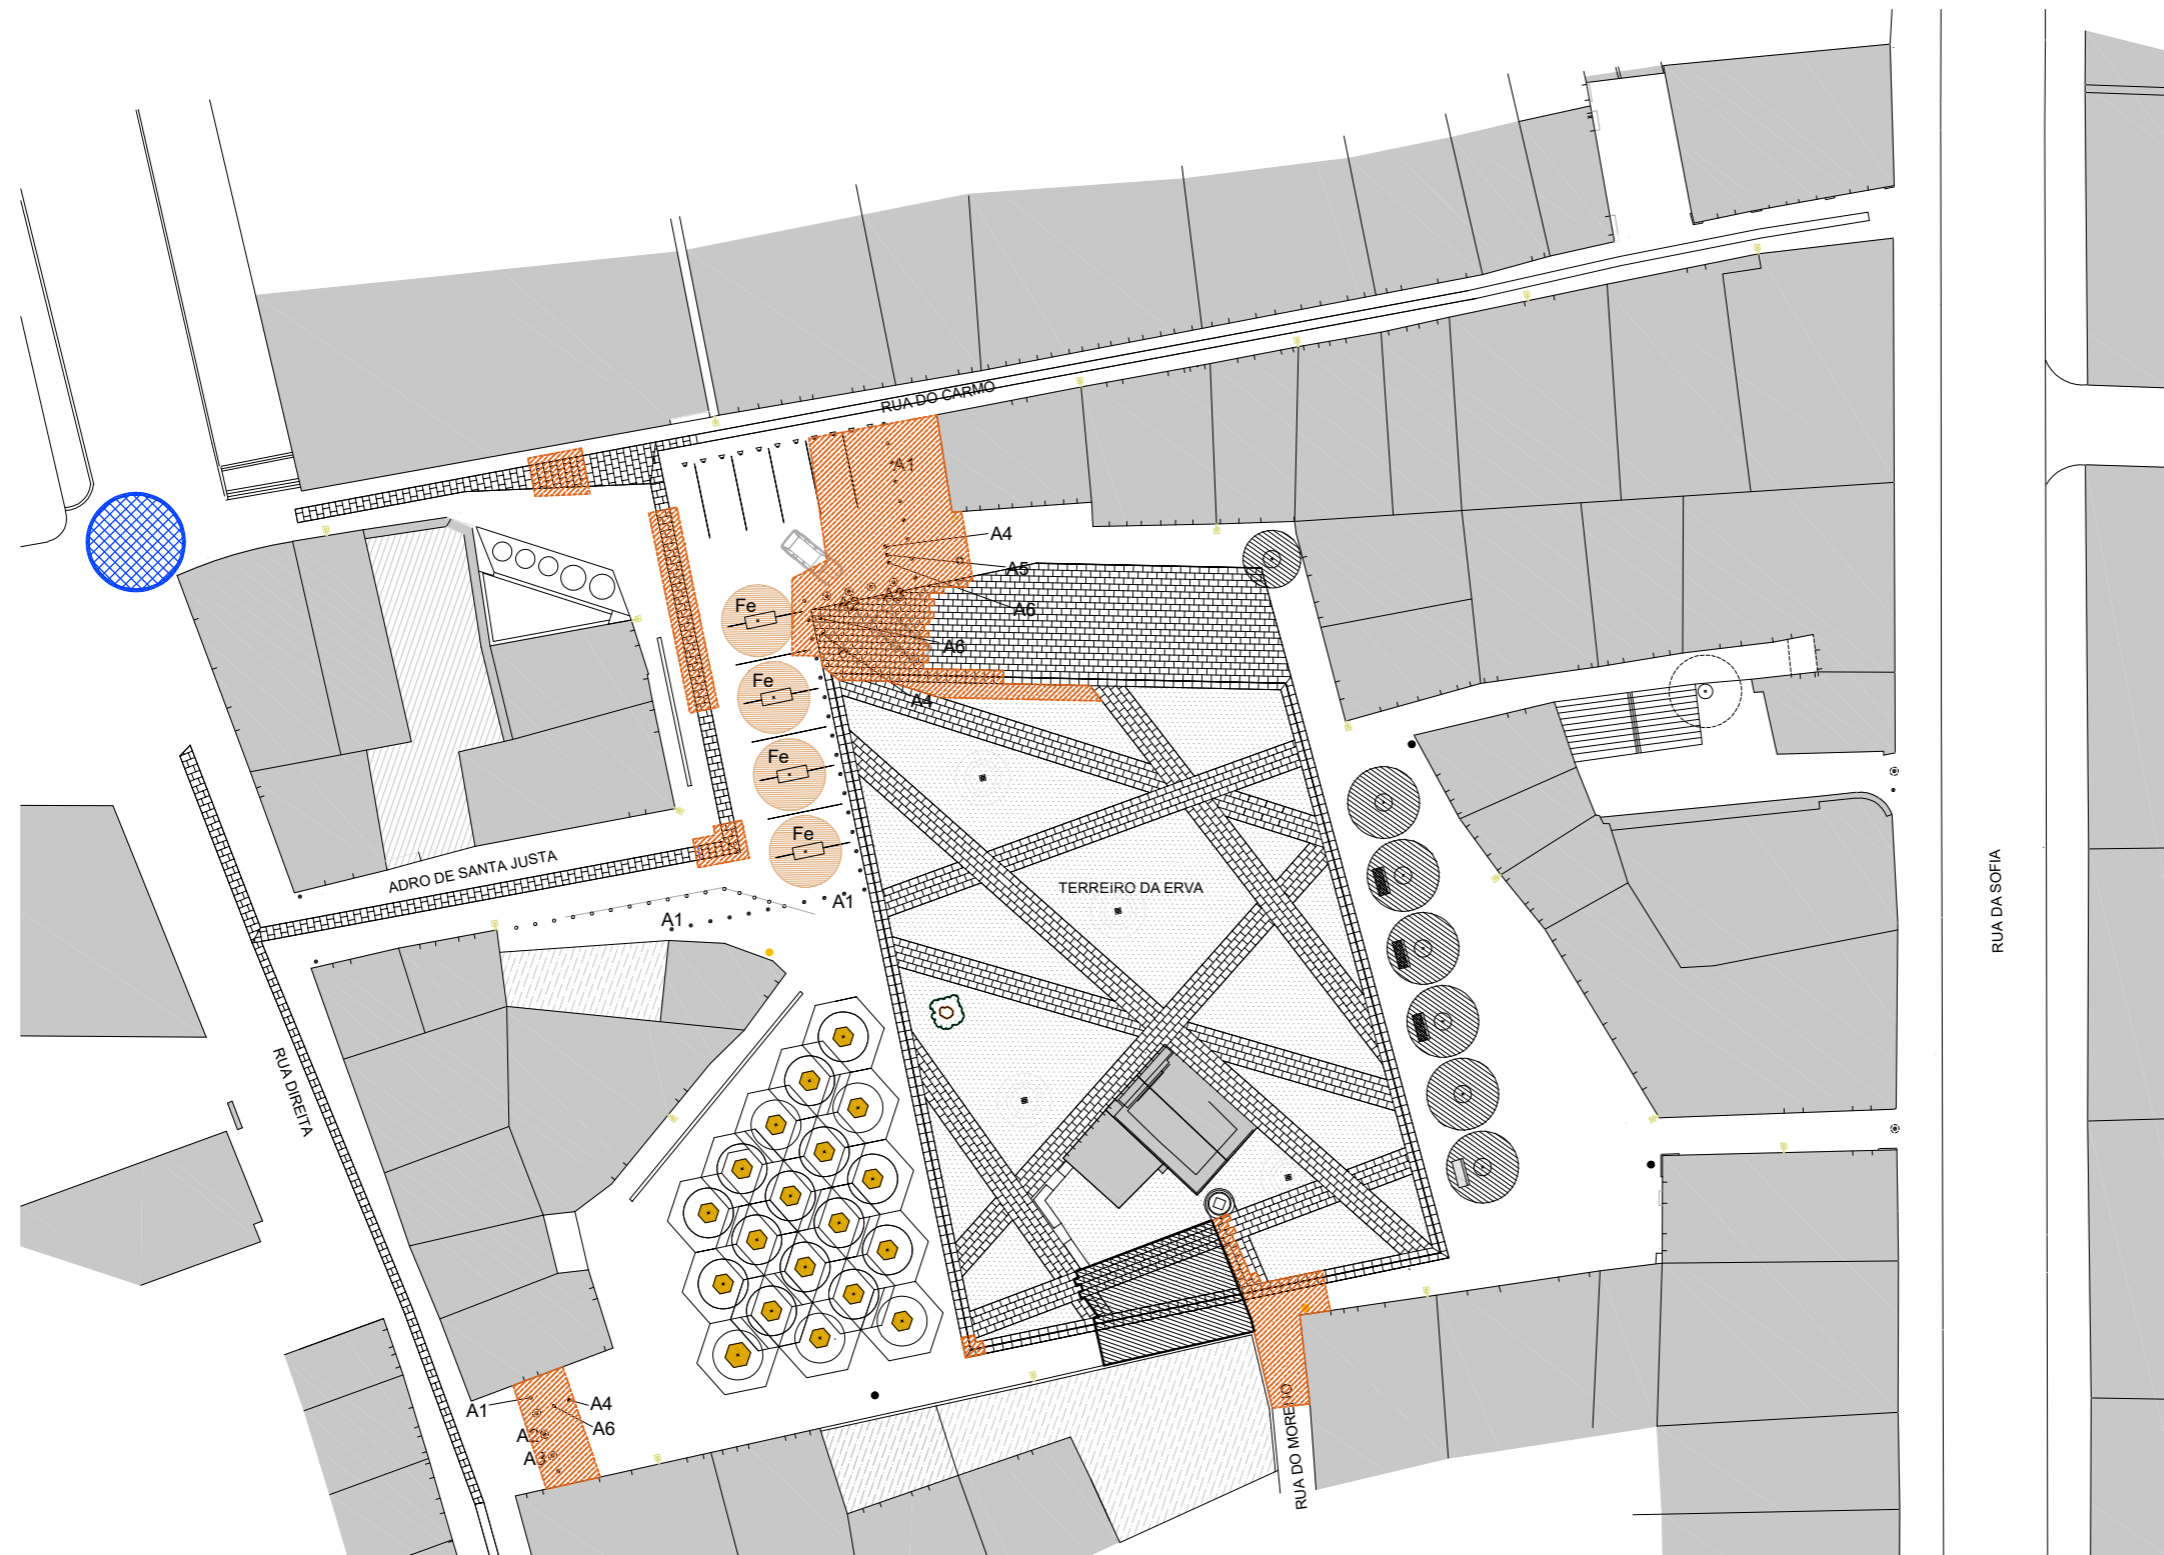
- ÁREA 2.ª FASE**
COLMATAÇÃO DA ÁREA PAVIMENTADA

- PRINCIPAIS ÁREAS A REPARAR**

- RESOLUÇÃO DE PATOLOGIAS NAS REDES DE DRENAGEM**
