GABINETE PARA O CENTRO HISTÓRICO

FICHA TÉCNICA DA OBRA

“TORRE DE ALMEDINA 2ª FASE – RECUPERAÇÃO DE FACHADAS”

Dono de Obra: Câmara Municipal de Coimbra

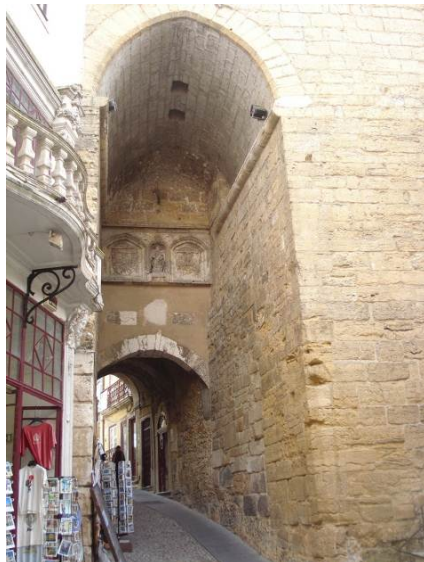
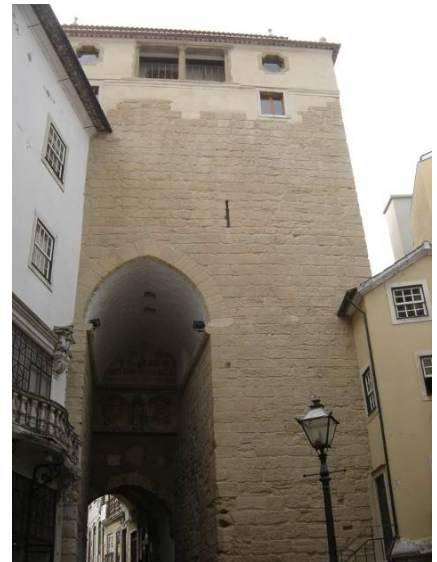
Fachada norte, antes e depois da intervenção.

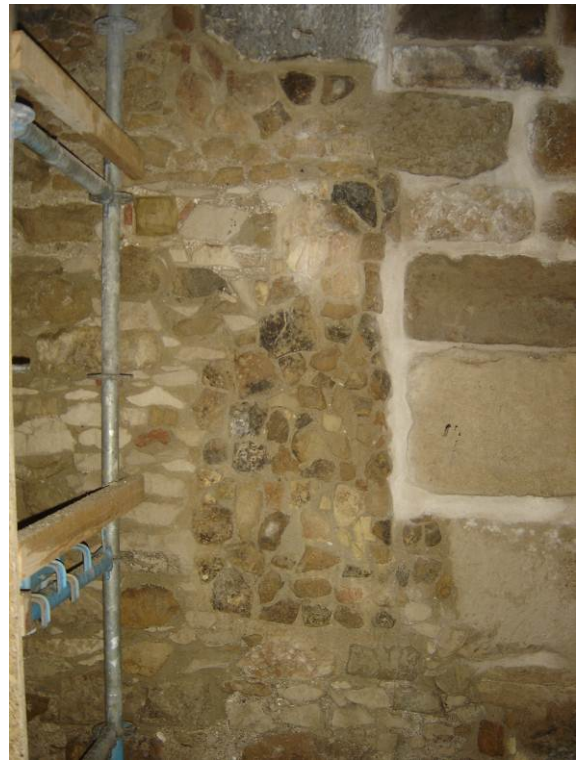
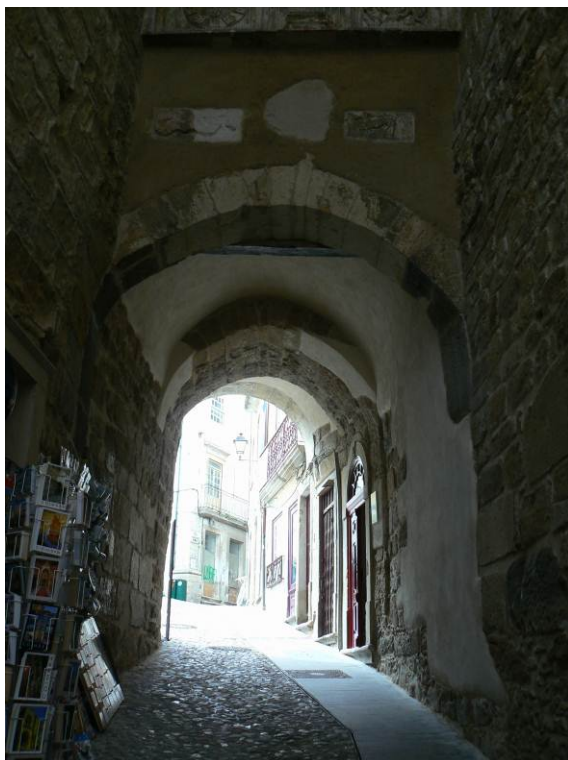
Paramentos no interior do Arco, depois da intervenção.

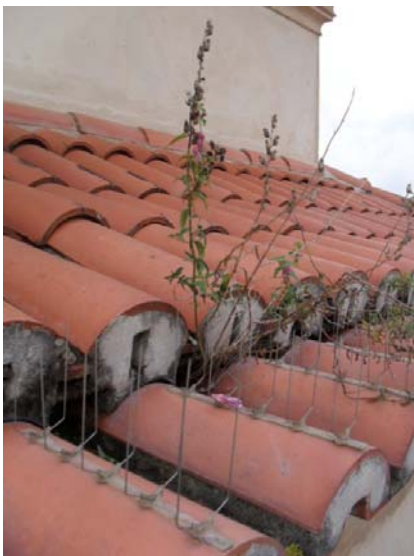
Também a existência de vegetação ao nível superior obrigou à aplicação de solução herbicida, até à retração das raízes, de modo a poderem retirar-se sem danificar o suporte.

Vegetação superior a justificar tratamento com solução herbicida.

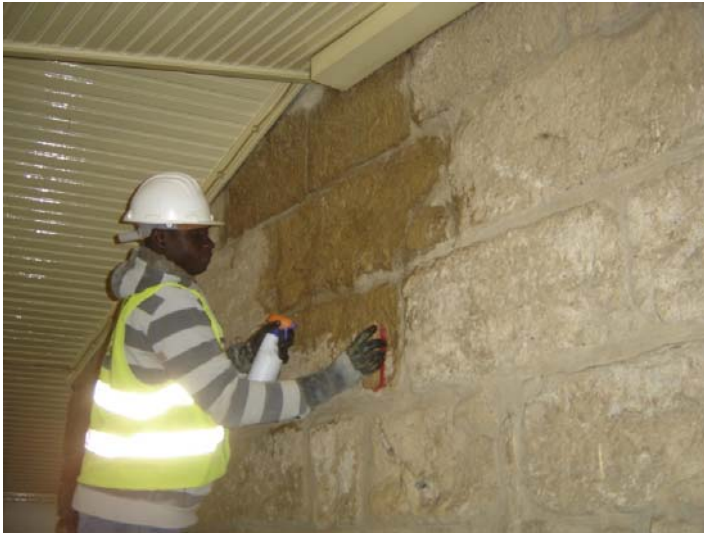
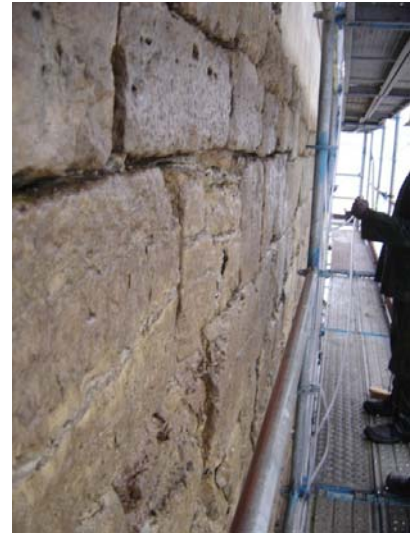
Limpeza de paramentos com escovagem suave e água pulverizada no interior e com água escorrente no exterior.

Os trabalhos de reabilitação iniciaram-se pela limpeza que foi complementada por alguma consolidação, no sentido de preservar todo o material pétreo, mesmo aquele que se encontrava em pré rotura. A limpeza, com escovagem suave e detergente neutro, foi precedida por pulverização de produto biocida, à base de sais de amónio quaternário do tipo Cloreto de Benzalcónio "Q-80", da Quimidroga, a 3% em solução aquosa, em três ciclos.

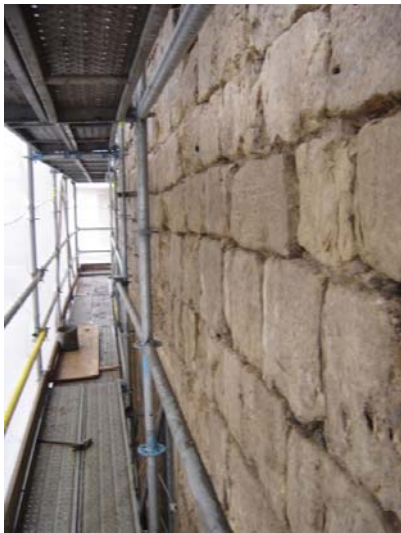
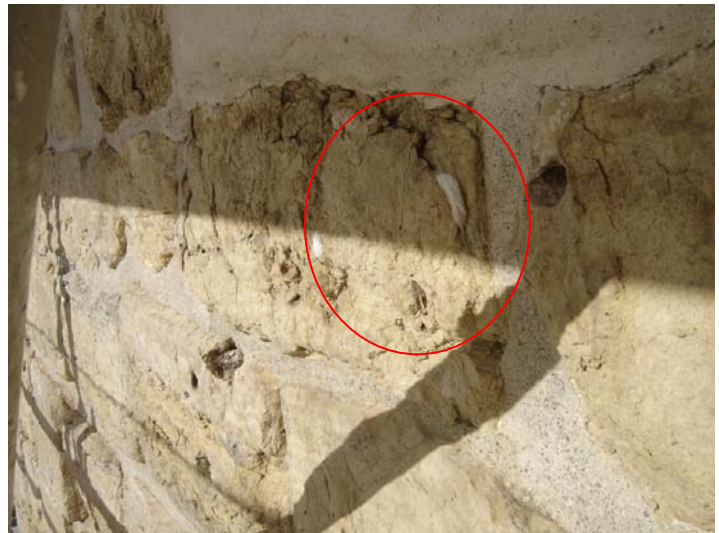
Paramento depois da limpeza e exemplo de pré consolidação com colagem por resina epóxica.

A resina epóxica utilizada para colagens foi a “Epo 121 da CTS Espanha, Productos e Equipos para lá Restauración”, para as injeções foi a “Sikadur 52 Injection”.

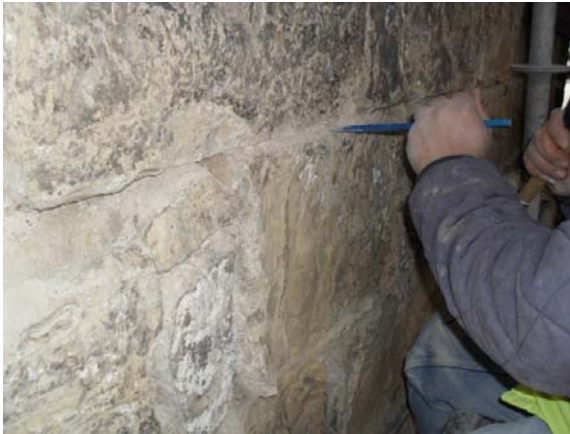
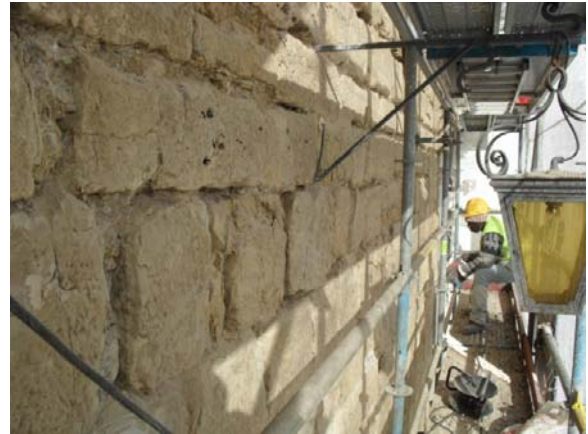
Saneamento de juntas recorrendo a equipamento manual e a equipamento elétrico ligeiro.

Uma vez feita a limpeza e a pré consolidação, procedeu-se ao saneamento de juntas, recorrendo-se a equipamento manual, na quase totalidade do trabalho, nunca afundando mais do que 10 cm. Apenas em alguns casos de argamassas de cimento “Portland”, muito resistentes mas já destacadas da alvenaria, se recorreu à utilização de martelos elétricos ligeiros, que facilitaram a remoção destas argamassas, sempre sem danificar os elementos pétreos.

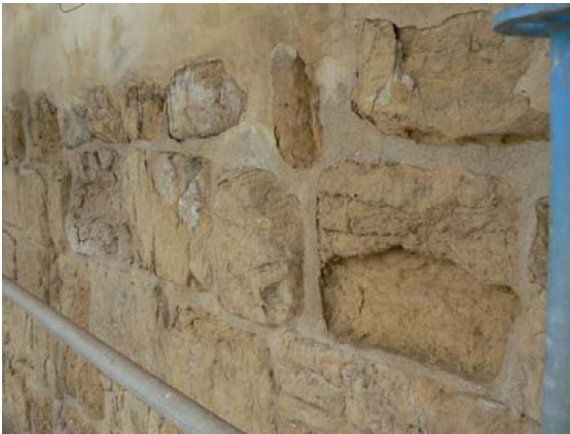
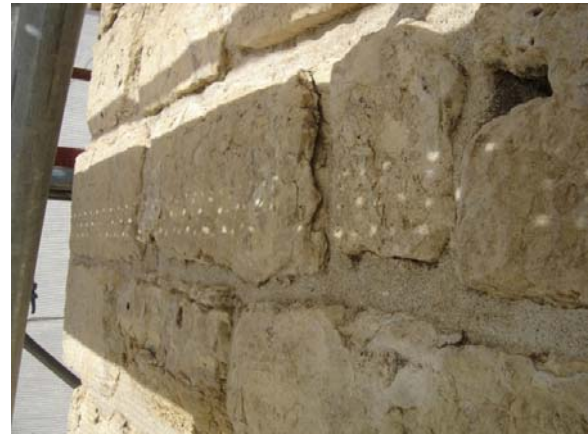
Juntas em cimento "Portland", em destacamento, justificando a utilização de equipamento elétrico ligeiro.

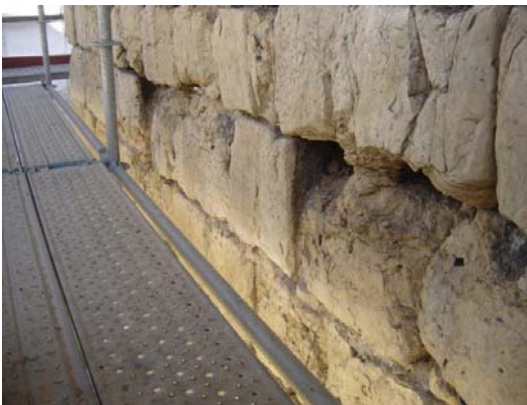
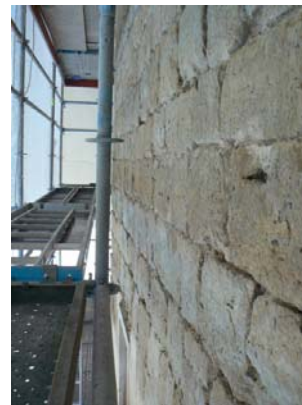
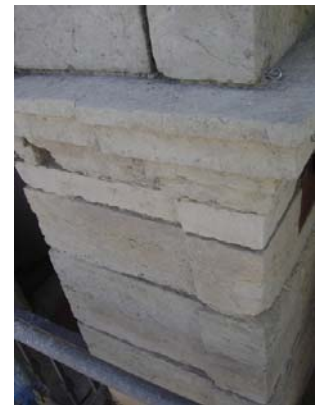
Alvenaria limpa e com juntas e lacunas saneadas, prontas para preenchimento.

Concluído o saneamento de juntas procedeu-se ao seu refechamento destas e das lacunas existentes, recorrendo a encasques, com elementos pétreos de calcário dolomítico, utilizando uma das argamassas previstas em projeto, com areias selecionadas de modo a conseguir-se a estrutura e a cor pretendidas. Foram efetuadas várias amostras, com diversos tipos de areia (Areia rio "Lagoasol", Areia APB40, Areia APAS20 e Areia amarela) e de cal hidráulica (Martingança e Lafarge), tendo-se optado, por acordo com os

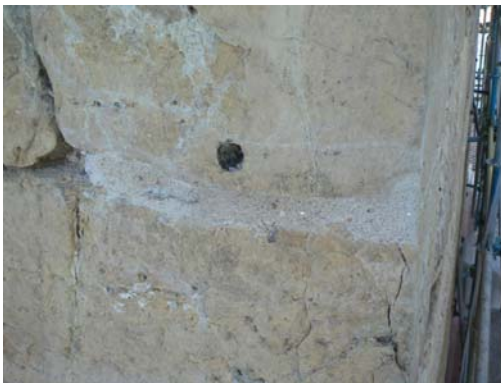
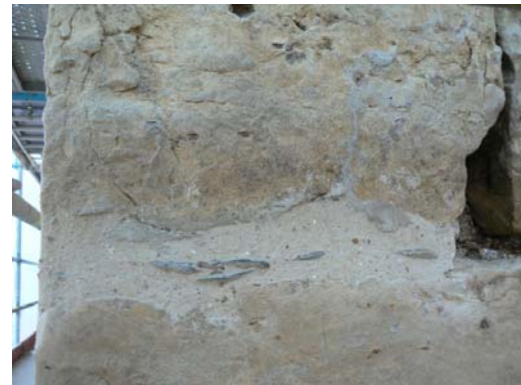
Amostras de argamassa de preenchimento de junta, preteridas pela cor e pela textura.

técnicos da DRCC que acompanharam obra, pela seguinte composição: 1 Parte - Cal Hidráulica Secil Martingança; 1 Parte - Cal Hidratada Maxical; 6 Partes - Areia de rio (Lagoasol).

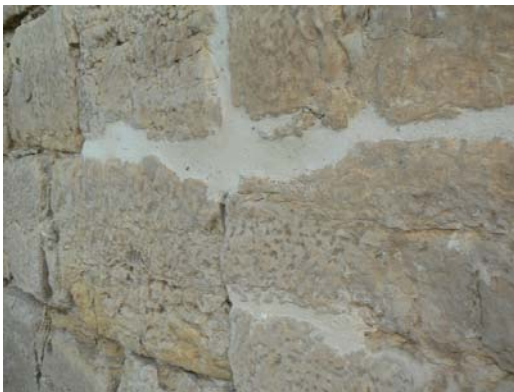
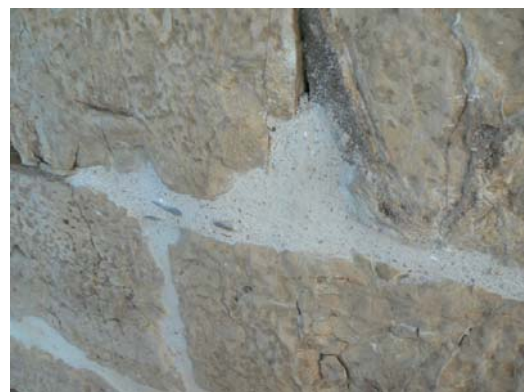
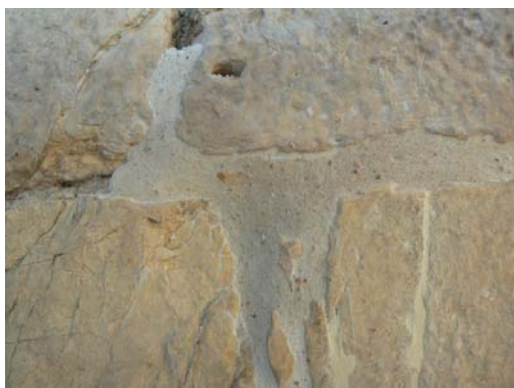
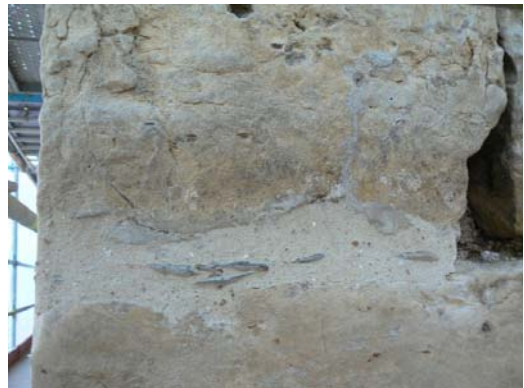
Diversas amostras de argamassa de preenchimento de junta, preteridas pela cor e pela textura.

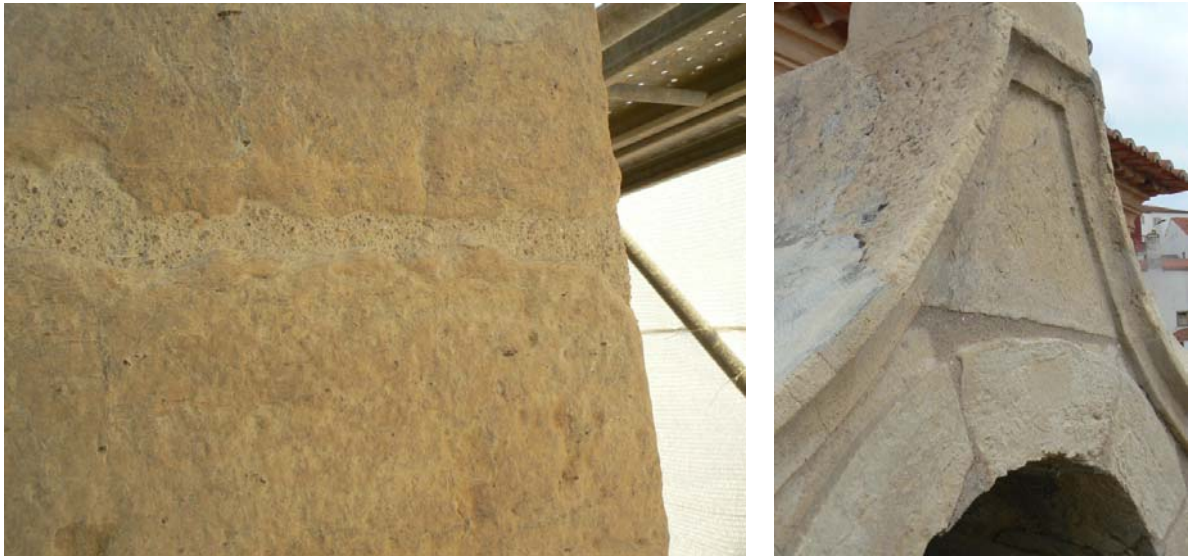
Amostras escolhidas segundo o critério de cor e textura.

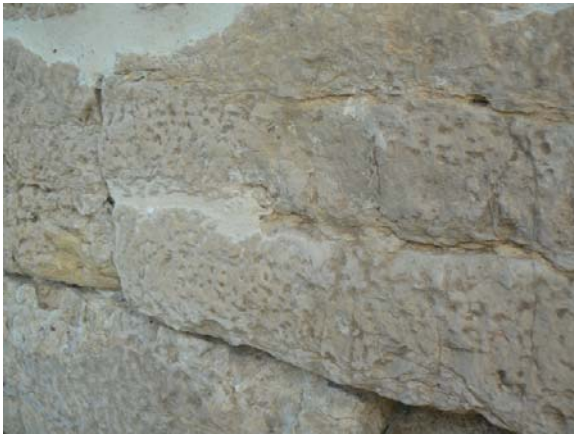
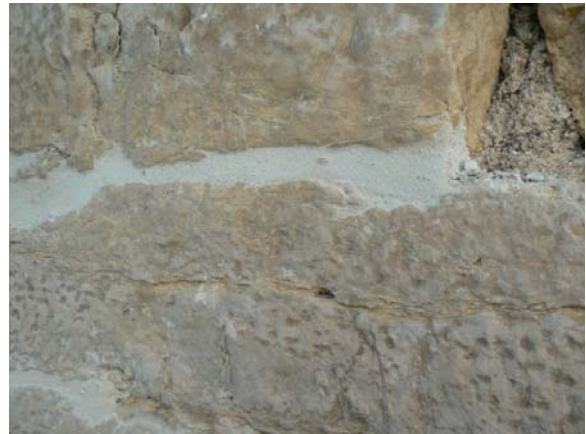
Amostras de argamassa de micro-estucagem preteridas pela cor e pela textura.

Concluído o preenchimento de juntas passou-se à execução da micro-estucagem, tendo também sido apresentadas algumas amostras, tendo-se adotado a seguinte composição: 2 Partes - Cal Hidráulica Secil Martingança; 2 Partes - Cal Hidratada Maxical; 5,5 Partes - Areia APB40; 2,5 Partes - Areia APAS 20; 4 Partes - Areia amarela fina (crivada); 90 gr. - Sombra Castanho; 100 gr. - Amarelo. Nesta argamassa era necessário, não só garantir as propriedades físicas e químicas compatíveis com o material pétreo constituinte da base - assegurando assim a sua aderência e durabilidade com conseqüente proteção para o edifício - como também uma perfeita imitação da cor e da textura, de modo a melhorar também a sua aparência. No que diz respeito à cor, havendo alguma variabilidade nos elementos pétreos, também as argamassas tiveram que se adaptar, recorrendo a pequenas variações na dosagem dos pigmentos minerais utilizados.

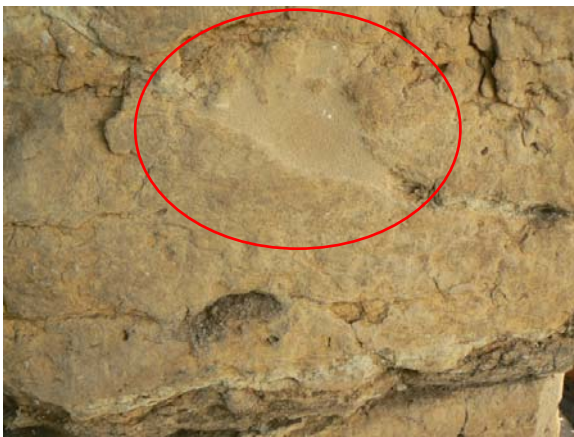
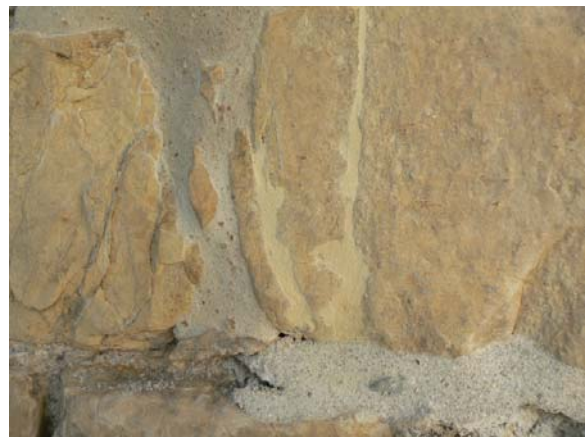
Algumas amostras de micro-estucagem aprovadas, com pequenas variações na dosagem dos pigmentos.

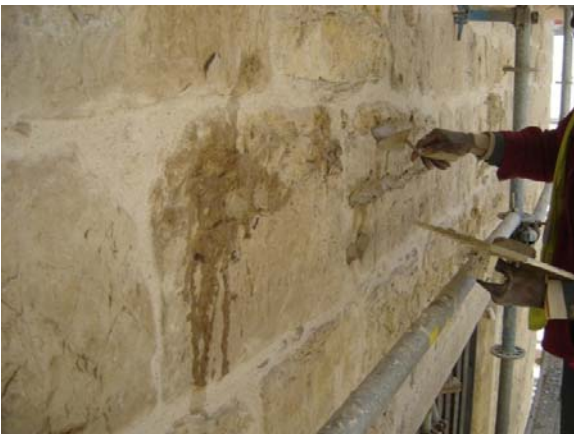
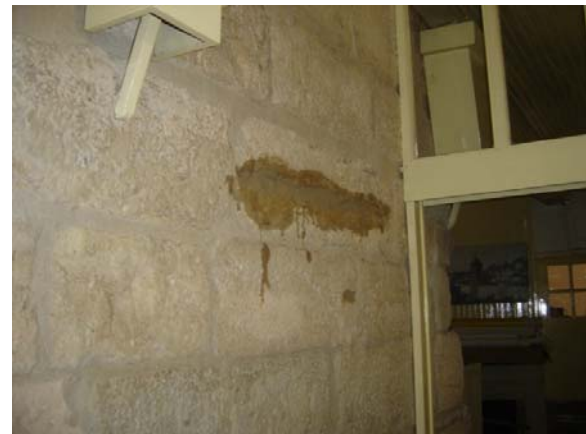
Execução de micro-estucagem, no exterior e no interior antes da esponjagem

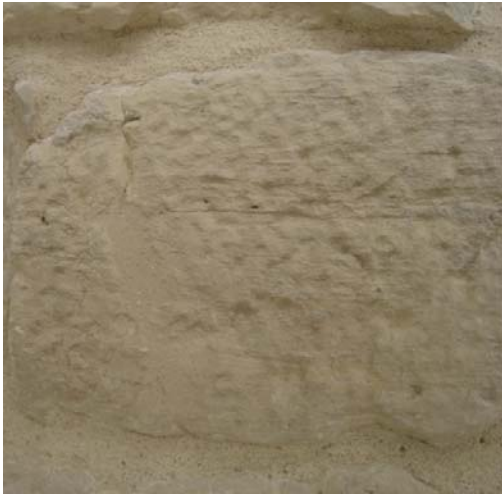
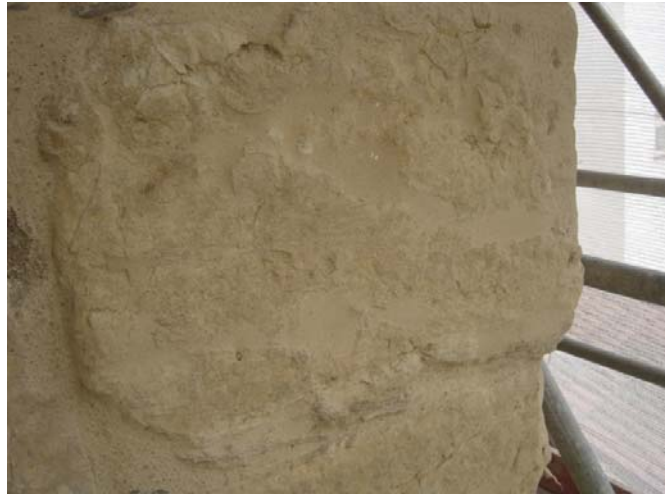
Exemplo de micro-estucagem depois de esponjada e com correção cromática.

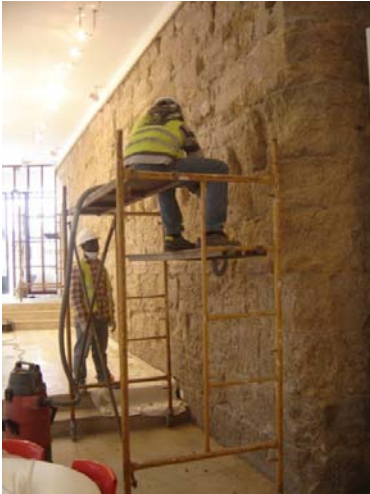
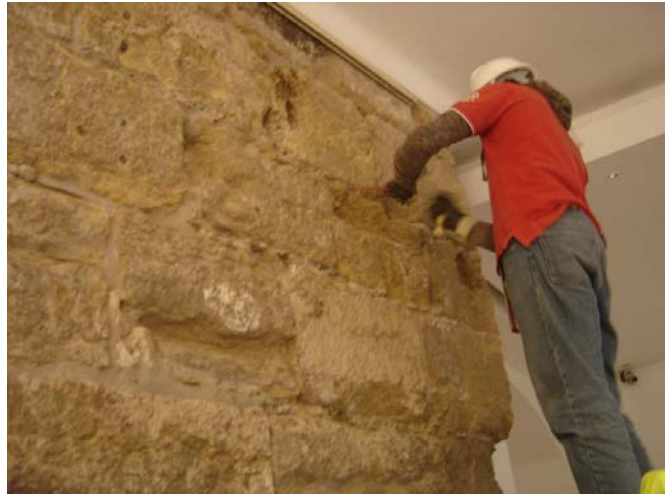
Trabalhos na parede do piso térreo, anexa ao Museu do Chiado.

Nas áreas de fachada localizadas no interior do edifício municipal onde funciona o GCH, os trabalhos foram apenas, depois da limpeza, de micro-estucagem, com argamassa idêntica à do exterior e de pintura numa zona - anteriormente tratada à base de cimento "Portland" - que se teve de manter por se ter verificado que a sua remoção seria mais danosa para o bem do que a sua presença. Na zona localizada no piso térreo, anexa ao Museu do Chiado, existiam algumas juntas com acabamento em cimento "Portland" que foi possível remover com alguma facilidade recorrendo a ferramenta manual, refechando-se de seguida com a argamassa adoptada para as soluções correntes.

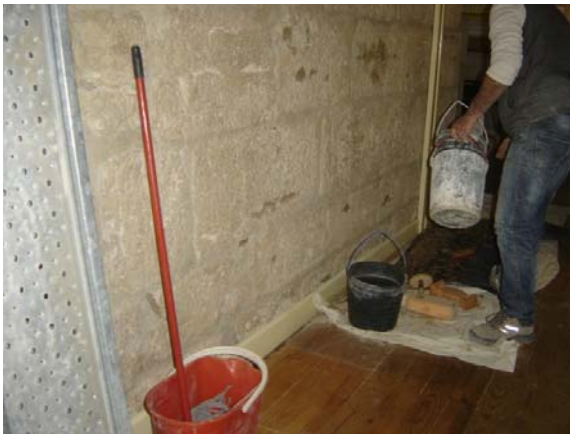
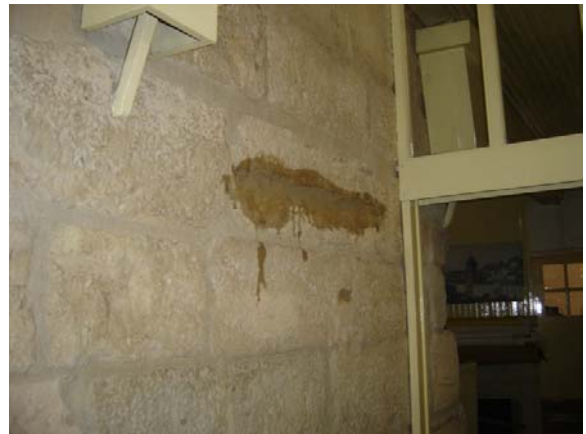
Trabalhos de micro-estucagem no piso superior do GCH.

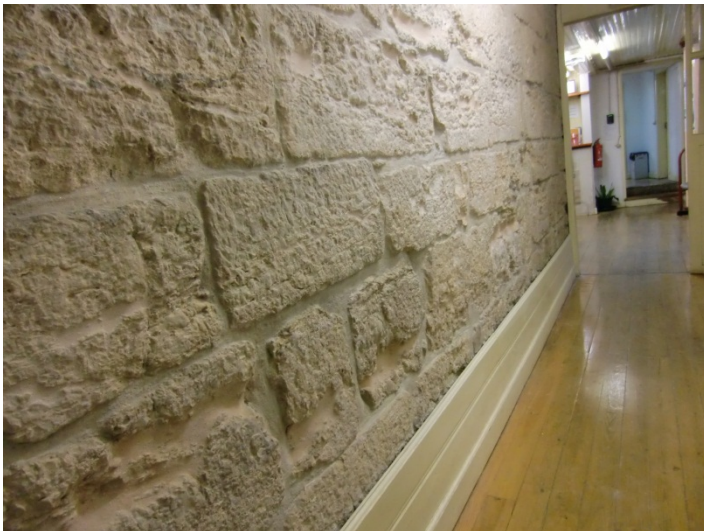
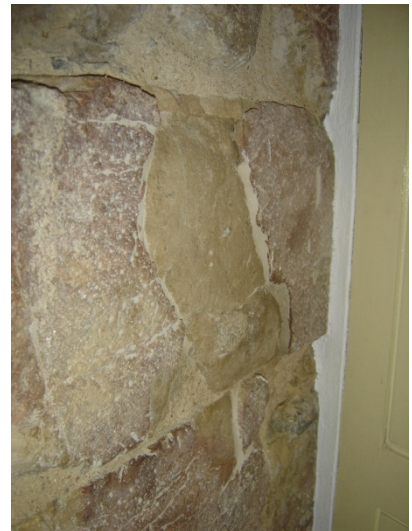
Trabalhos de micro-estucagem no piso da entrada e de injeção de resina no piso inferior do GCH.

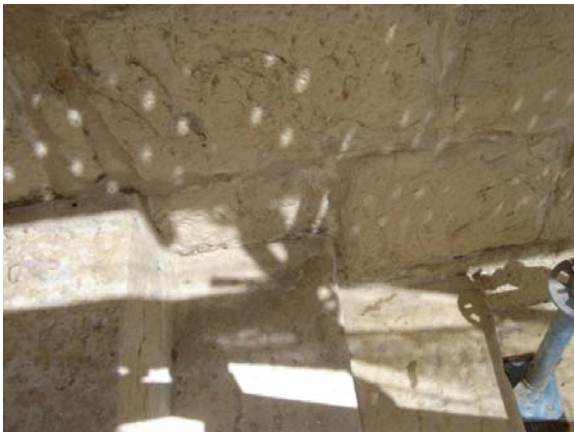
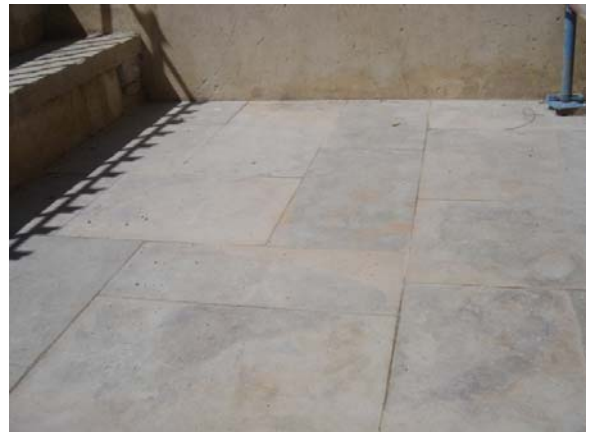
Ligação da fachada sul à escada e patamar da entrada.

Também as escadas exteriores da Torre, na fachada sul, mereceram um tratamento de limpeza, saneamento e preenchimento de juntas, tentando-se, com esta ação, minorar as infiltrações no interior do Arco. A limpeza foi feita por escovagem e água escorrente, com detergente neutro, quando necessário, após a aplicação do produto biocida, já anteriormente referido.

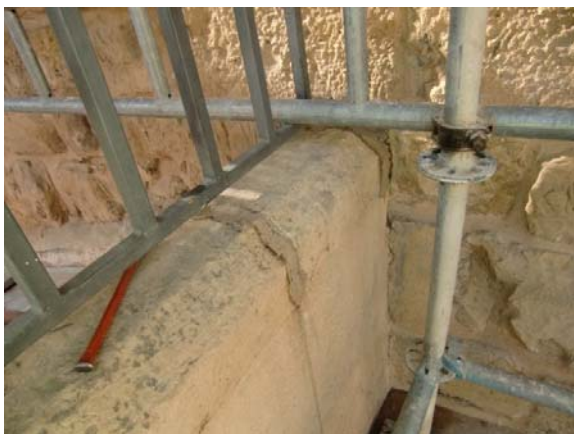
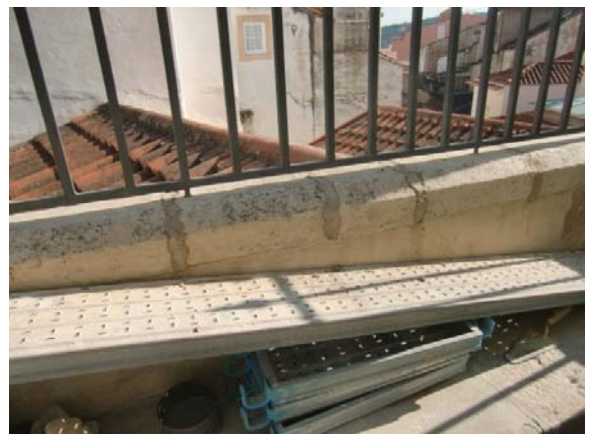
Tratamento de juntas no patamar da entrada.

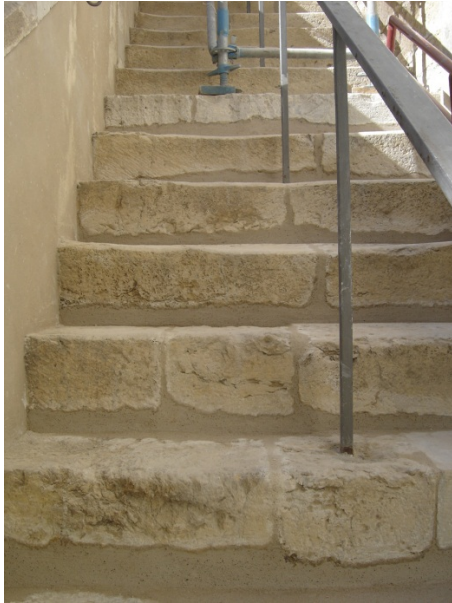
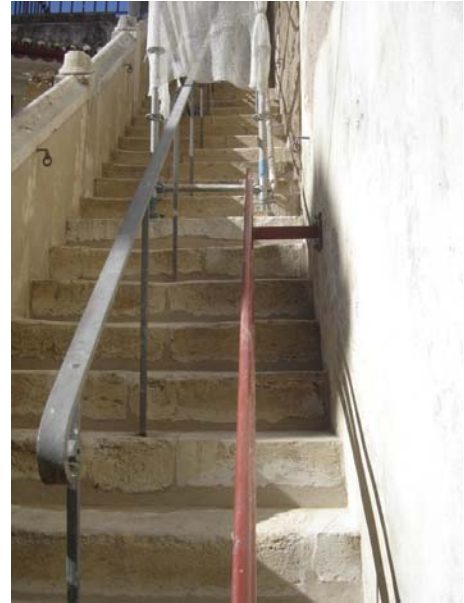
Tratamento de juntas nas escadas da fachada sul.

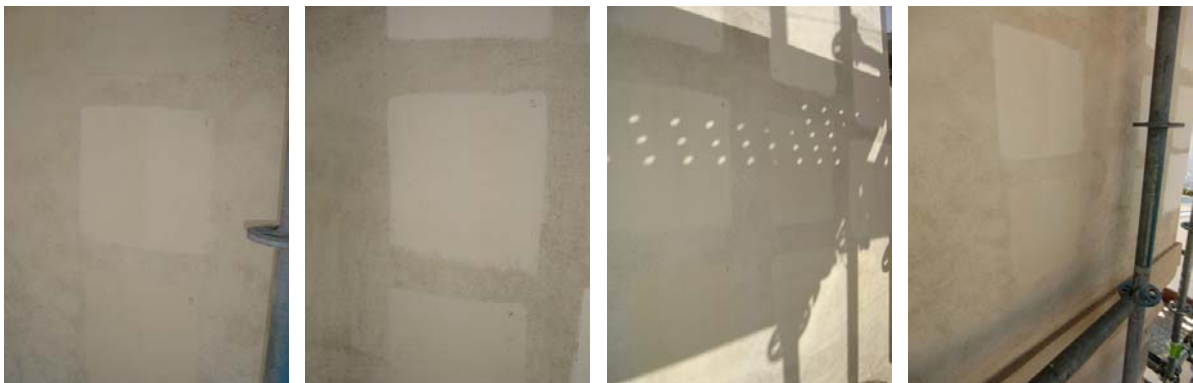
Algumas das amostras apresentadas, com diversas exposições solares.

Uma vez concluído o tratamento das alvenarias, procedeu-se à caiação dos rebocos na zona superior da Torre. Esta ação tinha como objetivos, mais do que quaisquer outros, a consolidação, fortalecendo as ligações da argamassa e a proteção do suporte, pelo seu efeito biocida. Neste contexto, procurou-se que a cor fosse a mais aproximada possível da argamassa existente, fazendo-se várias amostras para a aprovação da fiscalização e da DRCC. A cal utilizada foi apagada no estaleiro da empresa adjudicatária, ao longo de vários meses. A amostra escolhida e que resultou na caiação executada foi: 2 Partes Cal em Pasta; 4 Partes de Água; 100 gr. Fixocal; 230 gr. Amarelo; 130 gr. Sombra Oliveira.

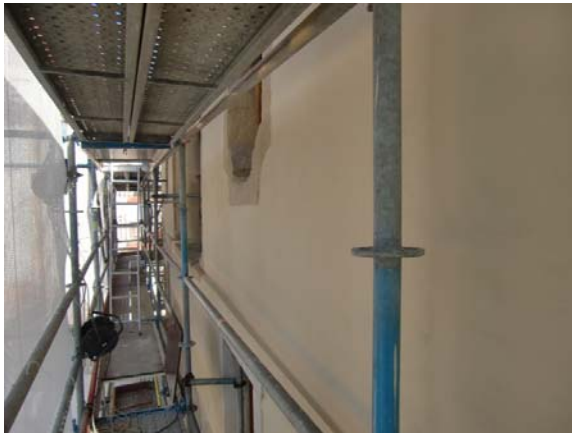
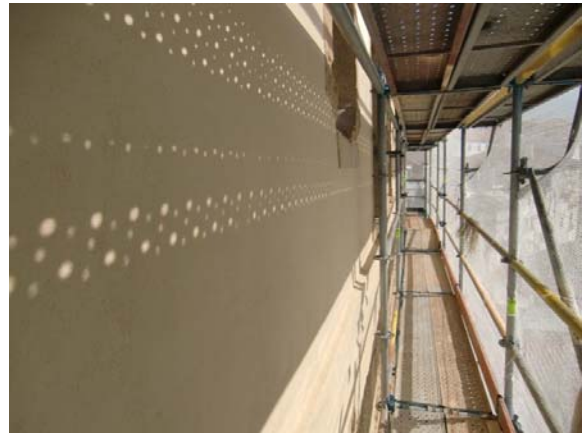
Resultado final da caiação nas fachadas norte e poente

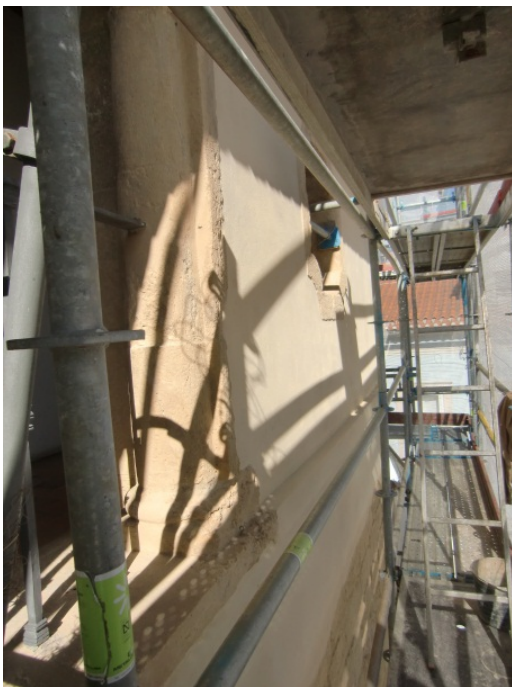
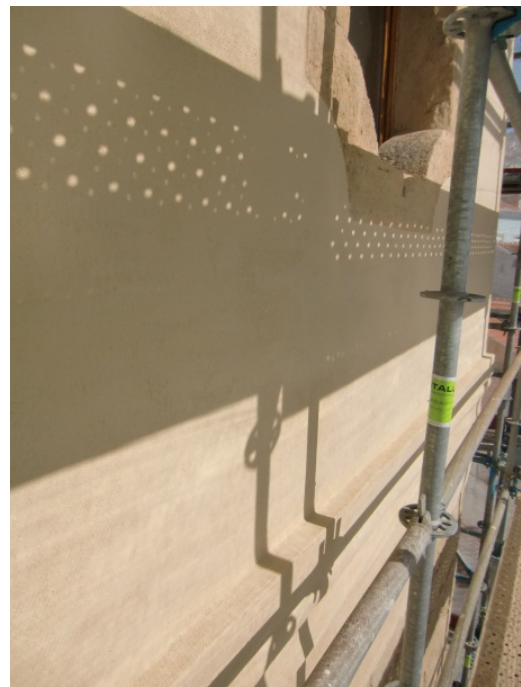
Resultado final da caiação nas fachadas sul e nascente

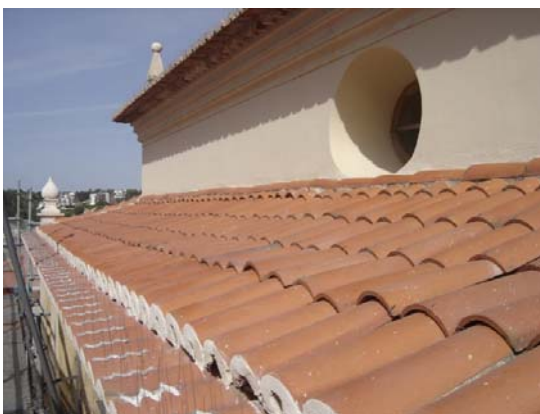
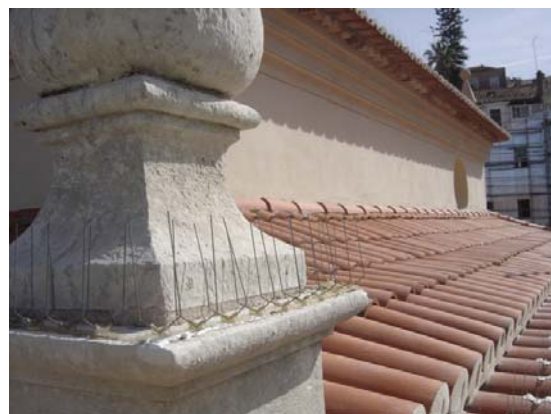
Resultado final da caiação no topo superior das fachadas norte e poente

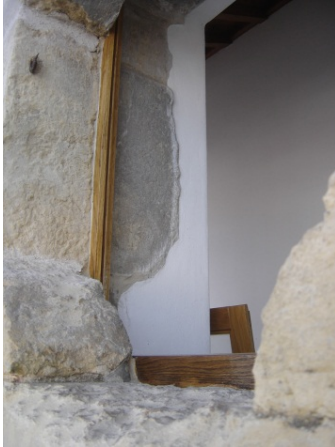
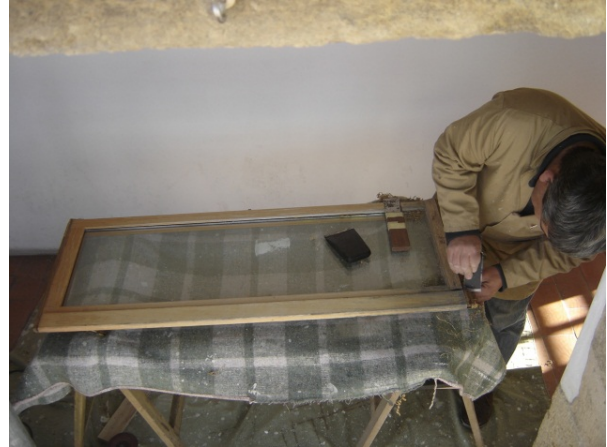
Fase de execução da reparação das caixilharias da Torre

A fase seguinte foi a reparação das caixilharias existentes, que incluiu a desmontagem, a raspagem, o envernizamento idêntico ao existente (verniz marítimo "Dyrup") e posterior reaplicação e afinação.

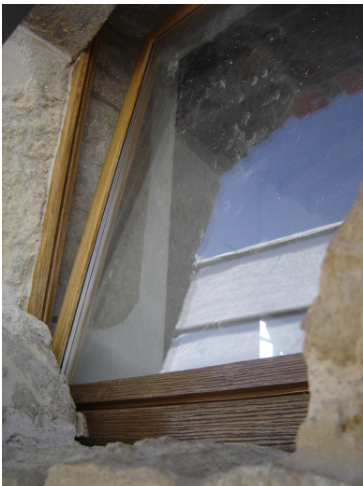
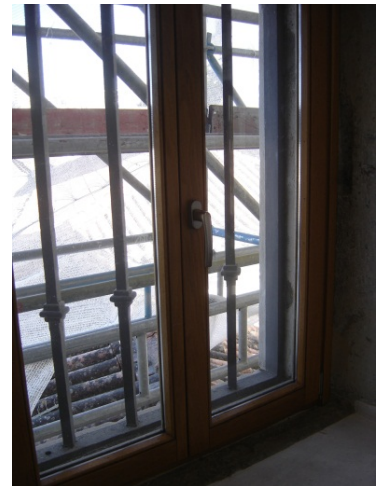
Reparação das caixilharias das janelas da Torre.

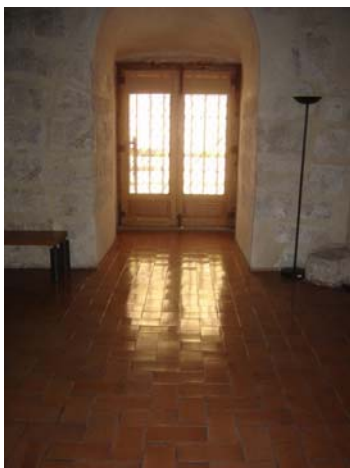
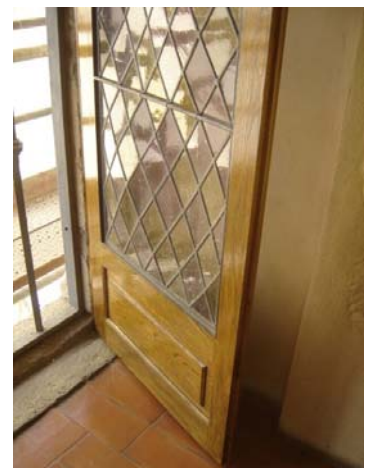
Reparação das caixilharias das portas de sacada da Torre.

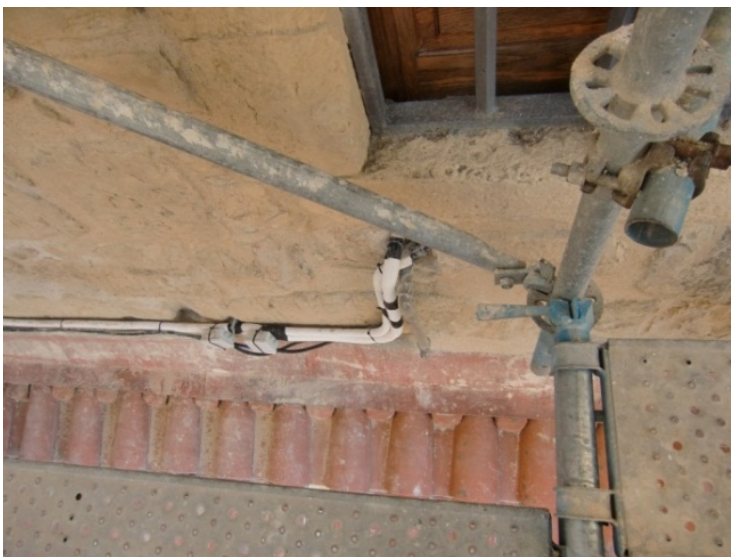
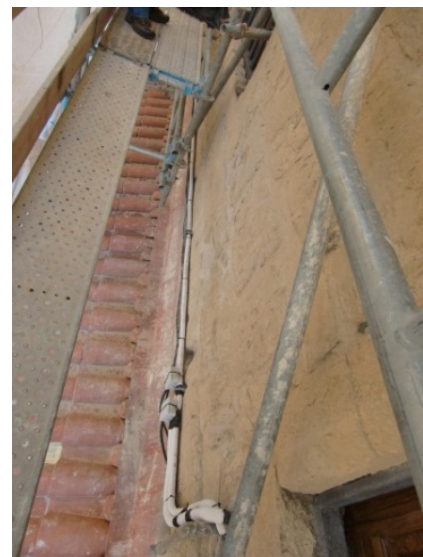
Nova tubagem instalada.

A existência de um aparelho de ar condicionado, na fachada poente da Torre obrigou à sua deslocação para local mais apropriado, nomeadamente para a cobertura do edifício municipal adjacente.

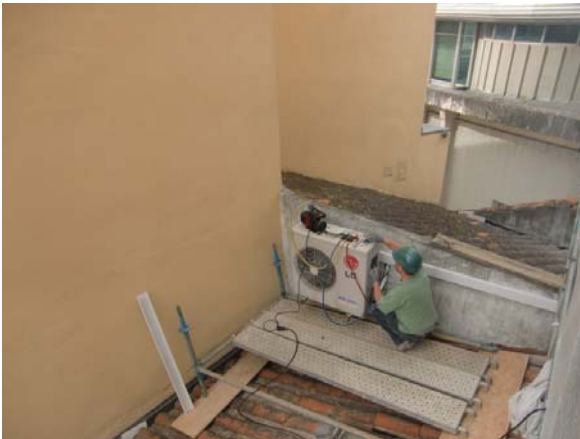
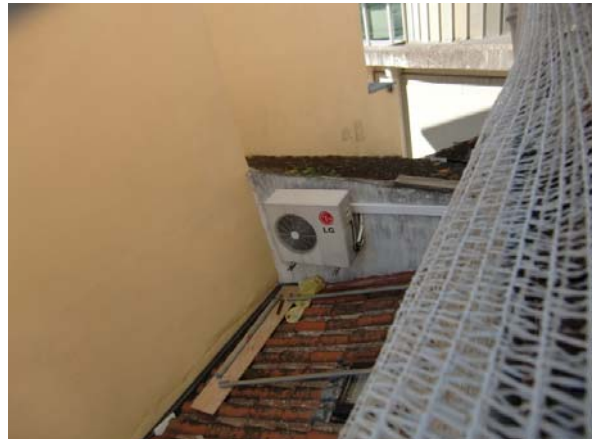
Trabalhos de mudança da localização do aparelho de AC, da fachada da Torre para a cobertura do GCH.

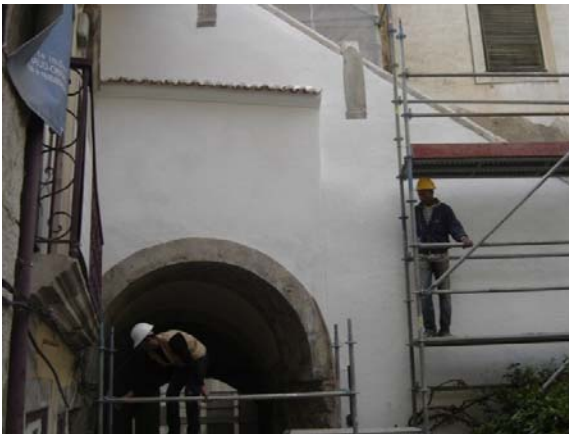
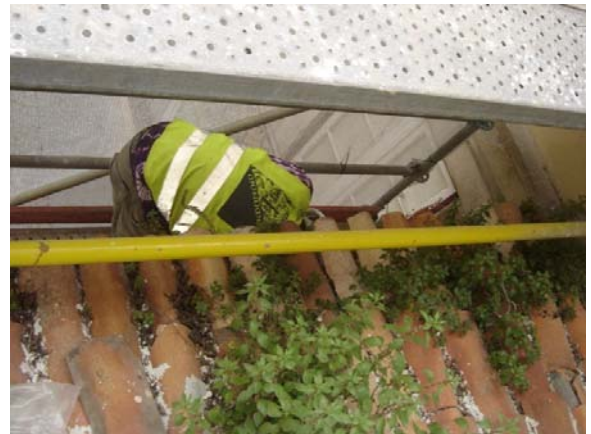
Conclusão dos trabalhos de pintura e pequeno beirado sobre o arco

A fachada das escadas de acesso exterior à Torre, na fachada sul, também foi intervencionada. Atendendo a que o reboco existente em argamassa de cimento “Portland”, aplicado em trabalhos anteriores ainda se encontrava muito aderente ao suporte, optou-se por apenas fazer uma limpeza da colonização biológica e dos resíduos de tinta em escamação e desagregação, executando-se seguidamente uma pintura idêntica à anterior, à base de tinta aquosa “Stucomat da Robbialac”. Também o pequeno beirado existente sobre o arco foi objeto de limpeza e estabilização.

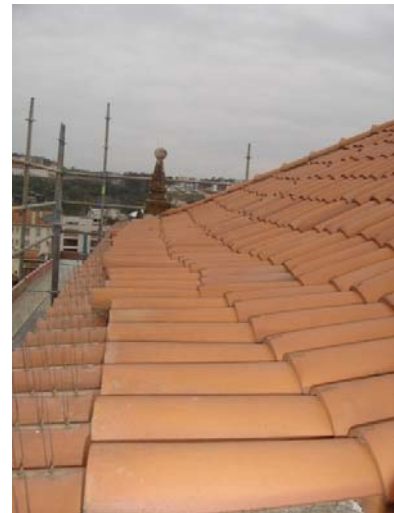
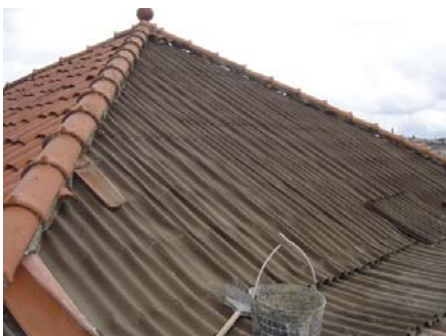
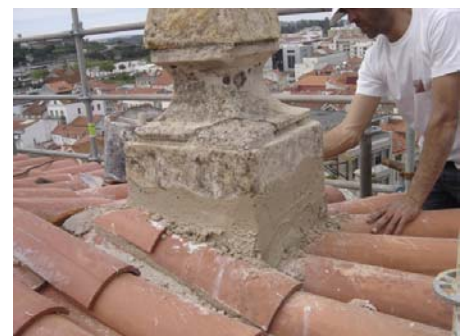
Os trabalhos previstos para a cobertura, não se verificando infiltrações na fase de elaboração do projeto, eram apenas de reparações pontuais. No entanto, uma vez montado o último nível de andaime, constatou-se a existência de instabilidades no telhado, nomeadamente a rotura de um grande número de grampos de fixação, que provocaram o deslizamento de um conjunto de telhas. Neste contexto foi adjudicada uma empreitada complementar, com o objetivo de fazer a reparação da cobertura, nomeadamente no que diz respeito à sua estabilidade, com novas fixações, em grampos de inox, colagens com pontos de silicone e remates com telas asfálticas da “Onduline” protegidas por argamassa. Foram também colocadas telhas novas em substituição de algumas que se danificaram durante a intervenção.

Levantamento e reposição de telhado, com substituição de fixações e remates

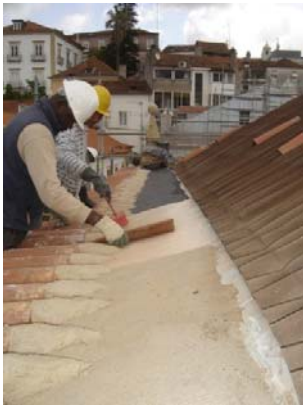
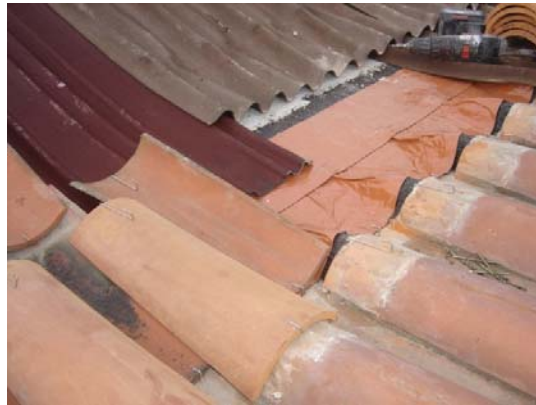
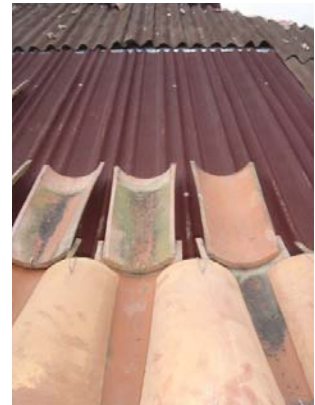
Pormenores construtivos, na ligação ao beirado

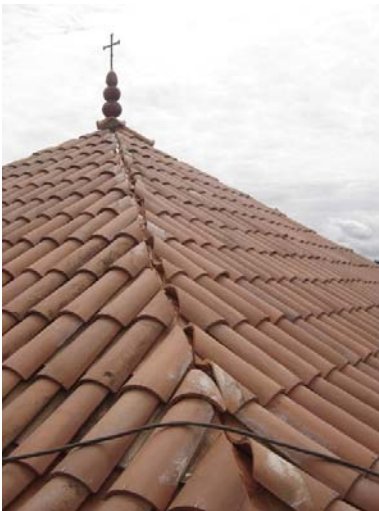
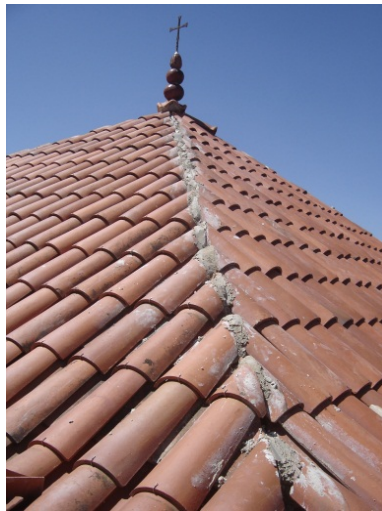
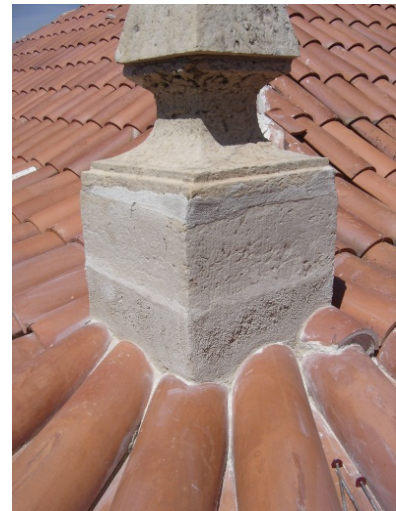
Fase construtiva e de execução de remates

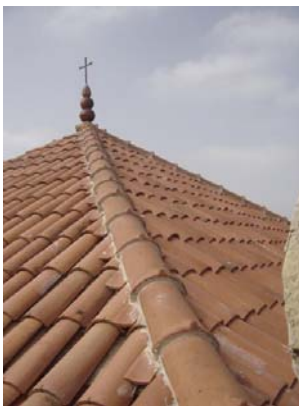
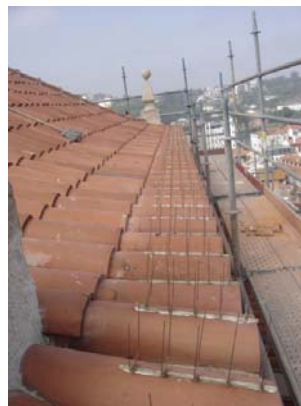
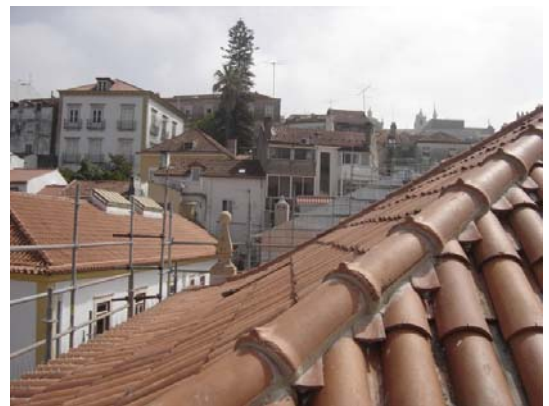
Conclusão dos trabalhos no telhado.

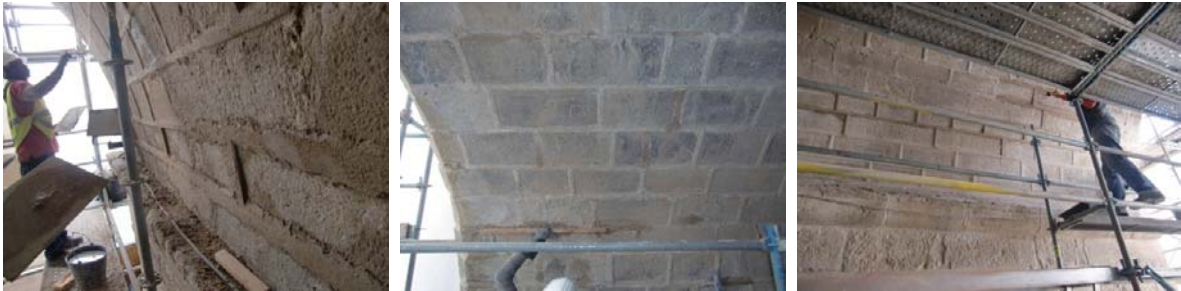
Na abóbada existente no lado norte do interior do Arco da Torre de Almedina, previam-se trabalhos de reabilitação de alvenaria idênticos aos do exterior. No entanto, quando se iniciou a sua limpeza, verificou-se a existência de juntas fingidas e caiação - que aparentemente pretendiam uniformizar a totalidade do aparelho - já que parte dela, verificou-se nessa altura ser constituída por alvenaria de pedra bem aparelhada e outra, aparentemente posterior, constituída por tijolo maciço com um barramento fino de cal branca. Este barramento encontrava-se coberto por uma fina crosta negra, já em processo de destacamento, que foi facilmente removida, apenas com escovagem. A alteração de projeto que daqui decorreu, já referida anteriormente, traduziu-se na reparação e execução de juntas fingidas, na abóbada, seguidas de caiação a branco, repondo-se assim a solução inicial. A parede do fundo da abóbada, também apresentava restos de juntas fingidas, para além de vestígios de duas camadas de rebocos anteriores, de cor de tijolo e branco. Nesta parede optou-se apenas por reparar as juntas fingidas e estabilizar os vestígios de reboco antigos. Também se descobriram, com a proximidade e a limpeza executada, uma grande quantidade de siglas de canteiro, que foram objeto de estudo, levantamento manual e fotográfico, conforme o previsto, no parecer DRCC/IGESPAR de 13-03-2012. Complementarmente foi também adjudicado um levantamento ortofotogramétrico, à firma Artscan pelo Ajuste Direto Simplificado nº 18 de 8-3-2012, pelo valor de 3.267,90 € + IVA.

Fases da reparação e execução das juntas fingidas na abóbada.

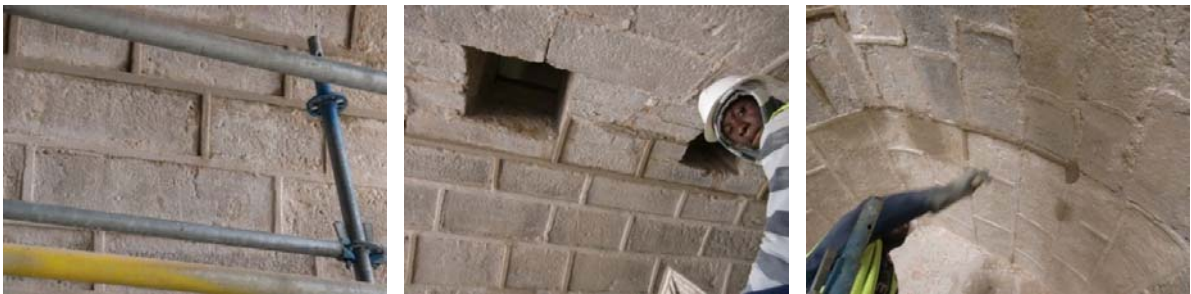
Fases da reparação e execução das juntas fingidas na abóbada.

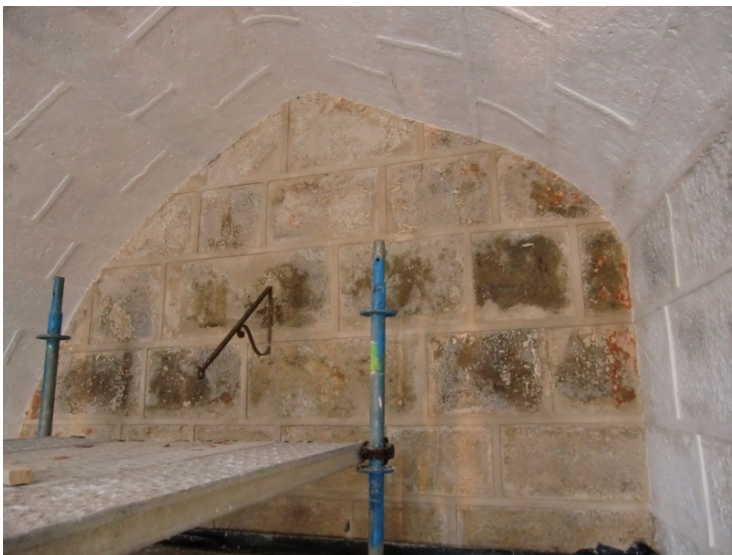
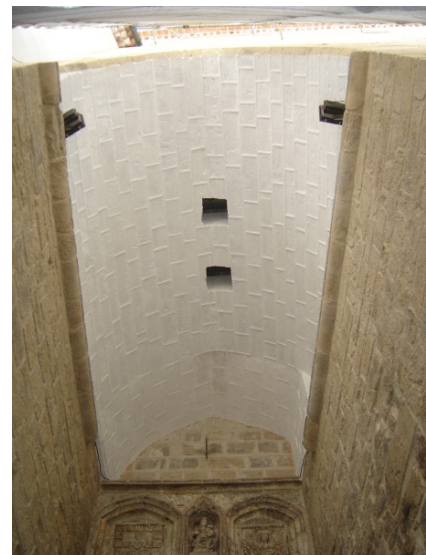
Reparação e execução das juntas fingidas na parede do fundo e caiação final da abóbada.

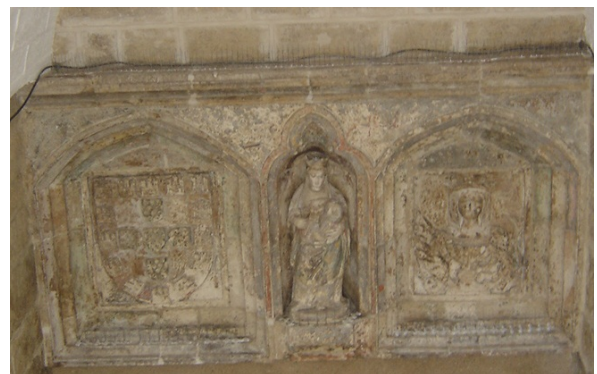
Colocação de "Ecopics" nas zonas onde já existiam.

Os "Ecopicos" existentes para afugentamento dos pombos foram inicialmente removidos e posteriormente repostos. Os elementos metálicos foram tratados com conversor de ferrugem da "Robbialac". As colagens de elementos pétreos foram feitas com resina epóxica da marca "Araldite".
