GABINETE PARA O CENTRO HISTÓRICO

FICHA TÉCNICA DA OBRA

“TORRE DE ALMEDINA 2ª FASE – RECUPERAÇÃO DE FACHADAS”

Dono de Obra: Câmara Municipal de Coimbra

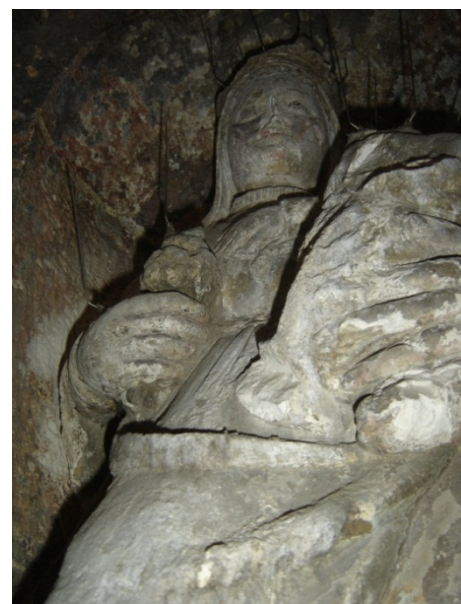
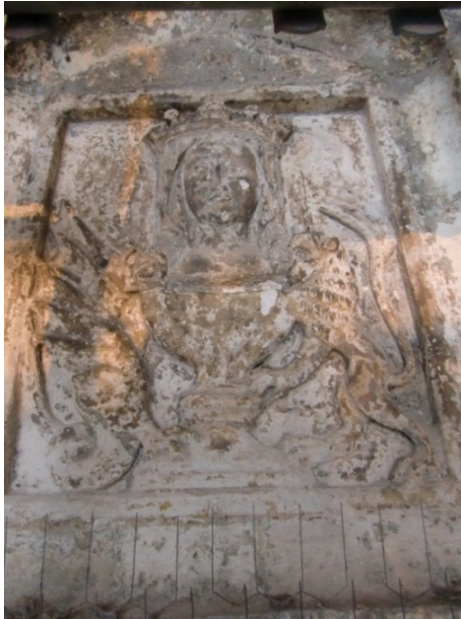
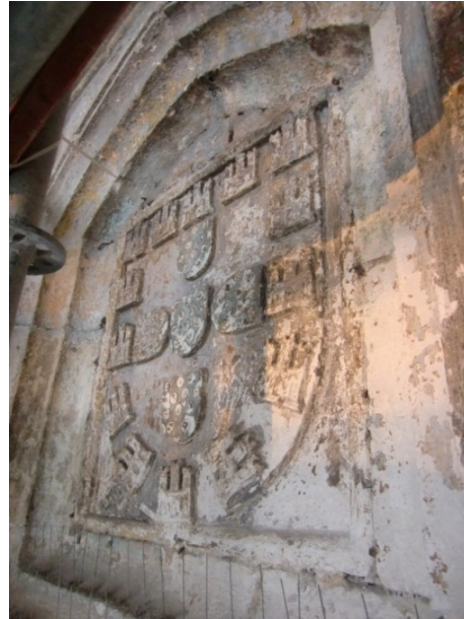
O painel escultórico existente nesta zona do arco foi objeto de intervenção de limpeza e estabilização. Inicialmente esta zona apresentava-se contaminada por sais e apresentava bastantes crostas negras, resultantes da reação dos elementos de poluição atmosférica com os materiais pétreos. A degradação verificava-se tanto nos suportes pétreos como nas superfícies cromáticas. Os trabalhos iniciaram-se pela limpeza dos detritos de aves (guano), que existiam em grande quantidade especialmente por trás da escultura, tendo-se optado pela remoção da peça, para melhor executar os trabalhos. Uma vez removida a grande quantidade de sujidade acumulada procedeu-se a uma aspiração cuidada, que precedeu a estabilização. Seguiu-se a estabilização das policromias, previamente à limpeza, recorrendo a colagens pontuais com resina acrílica "Acril33" a 15% em água desionizada e "facing" com "Acril33" a 10% em água desionizada. A limpeza foi feita com "Carbometilcelulose" a 30% em água, detergente neutro em água tépida e com "Contrad 2000", nos pigmentos vermelhos e na folha de ouro. A remoção de sais foi feita com recurso a pachos de água desionizada, substituídos diariamente. As crostas negras, existentes nos escudos e nas imagens da serpente e do dragão, que apesar de amolecidas não foram passíveis de retirar sem que com isso se perdesse material pétreo e consequentemente leitura das peças escultórica, foram mantidas.

Brasões antes da intervenção.

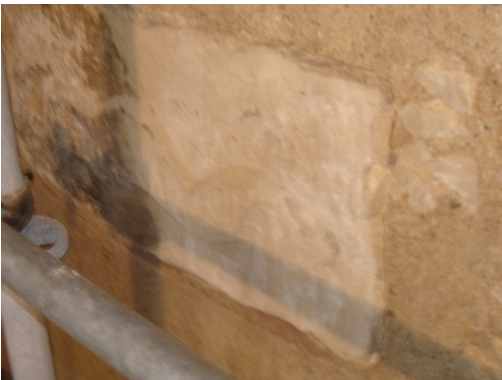
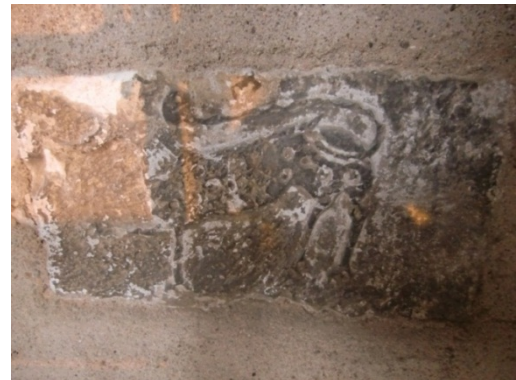
Devido ao avançado estado de degradação em que se encontram as imagens do dragão e da serpente, a Chefe da Divisão de Museologia, Dr.^a Berta Duarte, achou por bem contratar serviços ao Museu de Conimbriga, no sentido de se executarem moldes em silicone que possibilitem futuramente a execução de réplicas.

Escudos com a serpente e com o dragão, respetivamente, antes da intervenção.

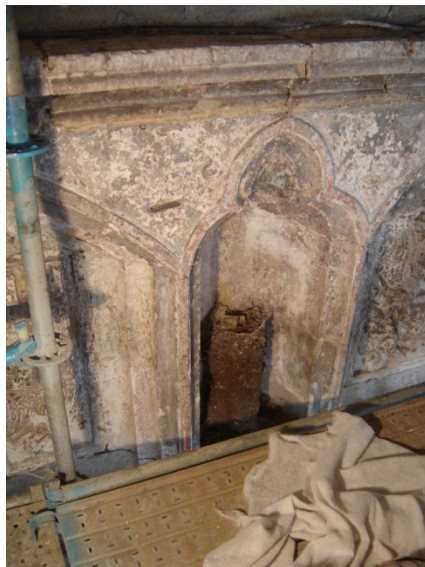
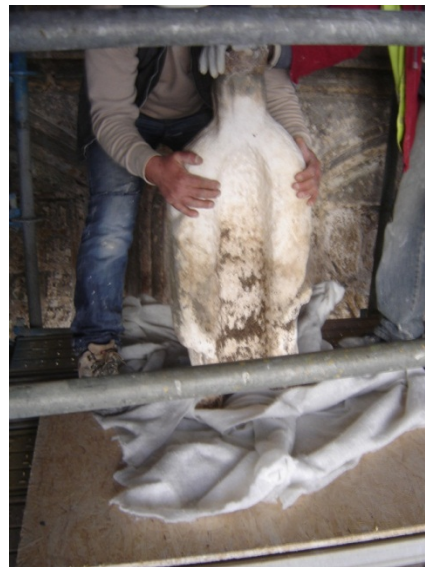
Detritos acumulados no tardo da imagem da Virgem.

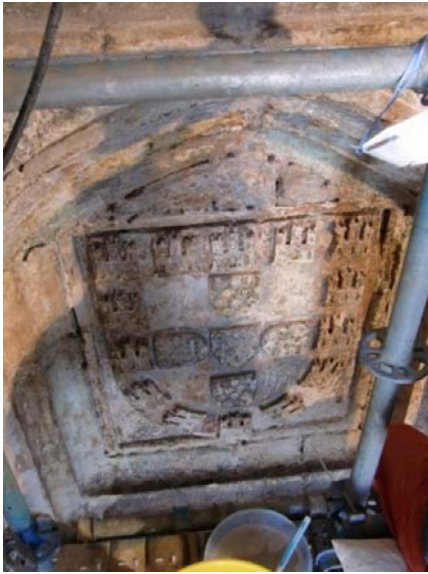
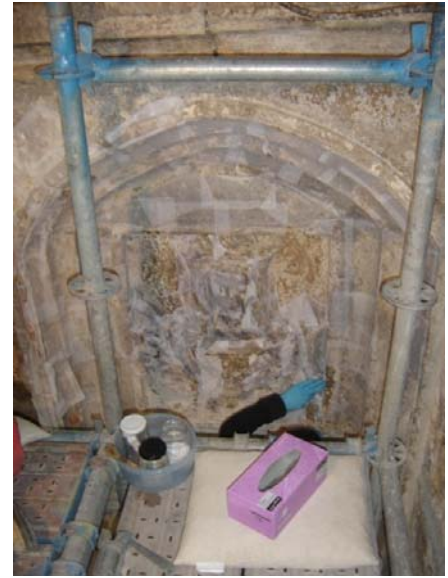
Fases do tratamento dos brasões

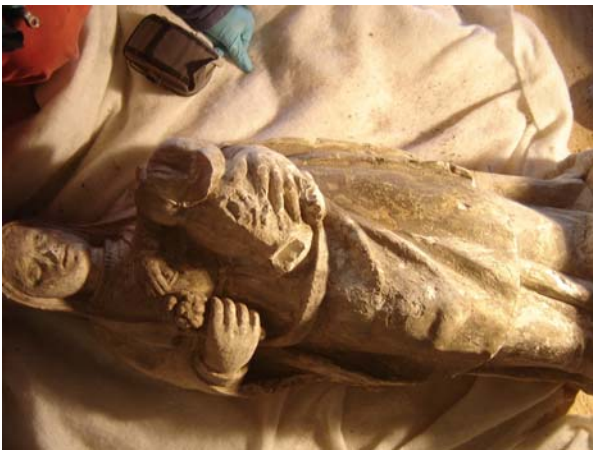
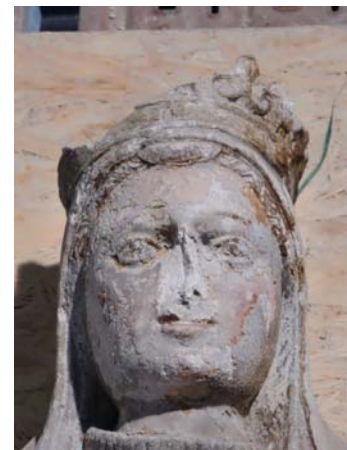
Fases do tratamento da imagem da Virgem

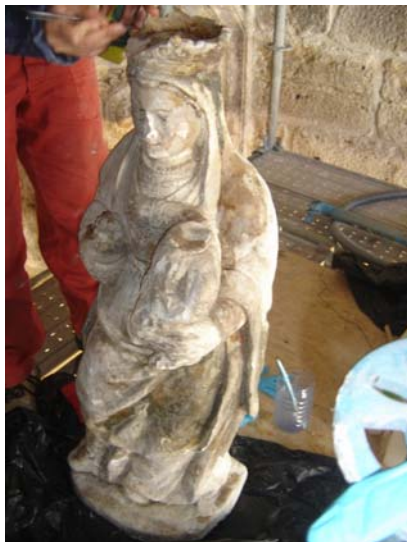
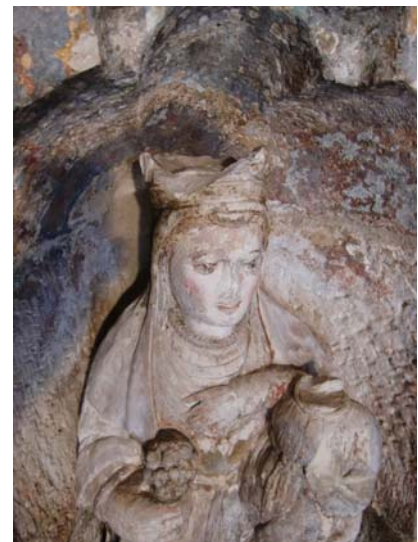
Fases do tratamento da imagem da Virgem

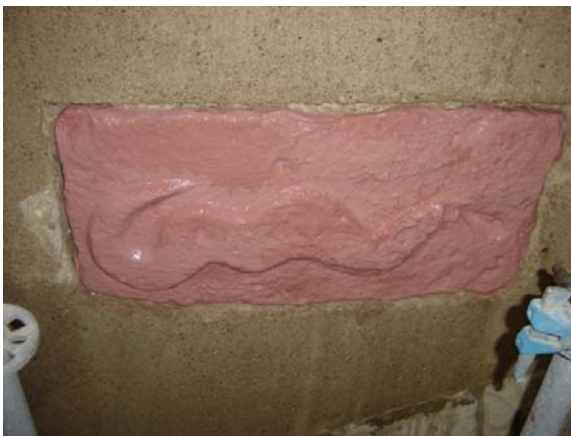
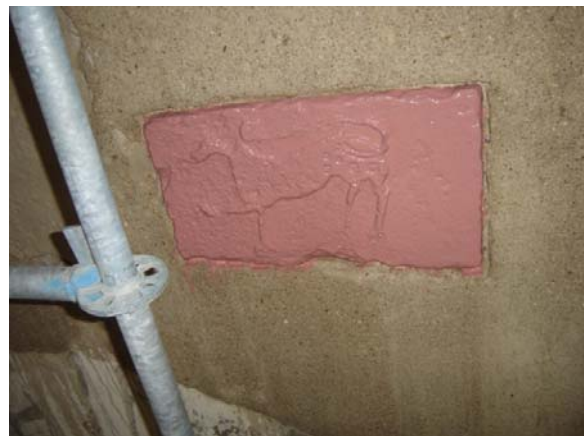
Aplicação de molde em silicone nos escudos com a serpente e com o dragão

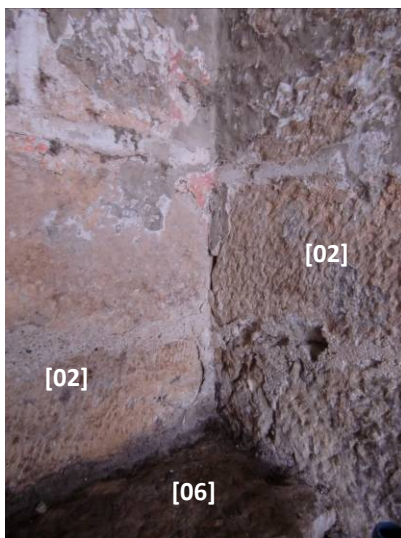
[02] – Parede de delimitação entre a abóbada superior e inferior do Arco de Almedina, com aparelho em alvenaria robusta. Na zona de topo são visíveis vestígios de uma primeira camada de pintura a carmim, e uma posterior caição associada a juntas fingidas. Tudo aponta para que a sua construção seja contemporânea da [03].

Fotografia de pormenor da zona de encosto da [03] à [02], sendo igualmente visíveis os vestígios de pintura a carmim e as juntas fingidas.

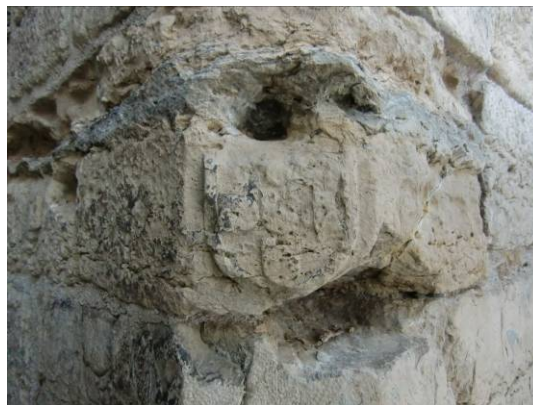
Na parede poente, rematando o chanfro do cunhal, é visível um escudo muito erodido e de difícil leitura.

Fotografia de pormenor do escudo no cunhal da [03].

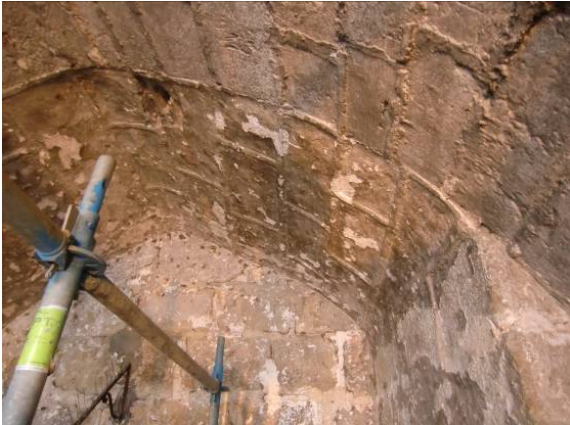
Fotografia onde é patente o interface entre a [05] e [04].

[05] – Aparelho em soleto cerâmico revestido com barramento de argamassa e com aplicação de juntas fingidas destacadas.

Trata-se muito possivelmente do encerramento de um matacão de grandes dimensões, sobreposto à porta da Torre. É possível que a realização desta obra seja contemporânea com a aplicação do painel escultórico [06], num momento de adaptação da torre ao funcionamento da Casa da Câmara, numa fase em que já não se impunham preocupações defensivas.

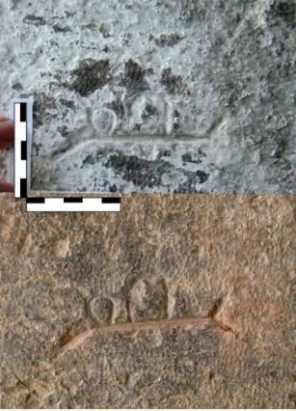
<p>Esc. 1:4</p>	<p>Abobada superior</p>
<p>Notar as evidências de pigmento vermelho postas a descoberto após remoção da caição.</p>

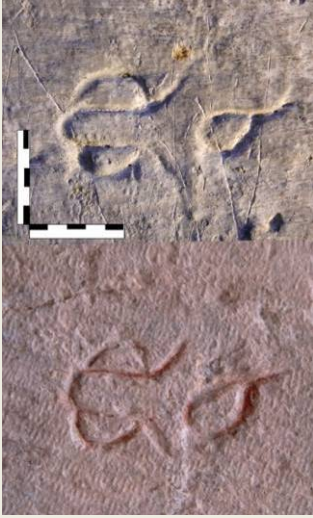
<p>Esc. 1:4</p>	<p>Abobada superior; Arco inferior</p>
<p>Notar as evidências de pigmento vermelho postas a descoberto após remoção da calcação.</p>

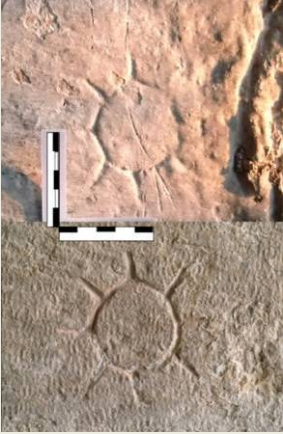
<p>Esc. 1:4</p>	<p>Abobada superior</p>
<p>Notar as evidências de pigmento vermelho postas a descoberto após remoção da calcação.</p>
